# Naantalin Maarianrinne

Rakennushistoriallinen  
inventointi 2023

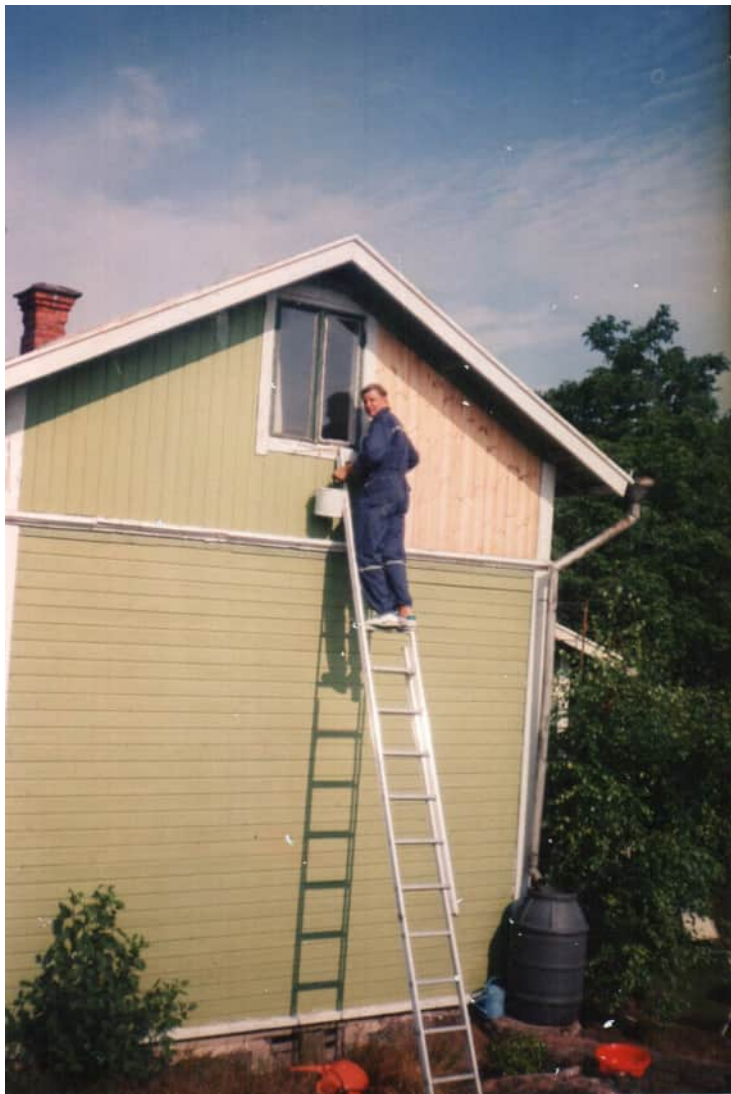
Kuva 40.

Pertti Ilmanen maalaamassa tikkailla vuonna 2000.<sup>43</sup> Maalaamaton osa julkisivuverhouksesta näyttää käsittelemättömältä puulta, joten ilmeisesti julkisivulaudoitus on ainakin joltain osin tällöin uusittu.

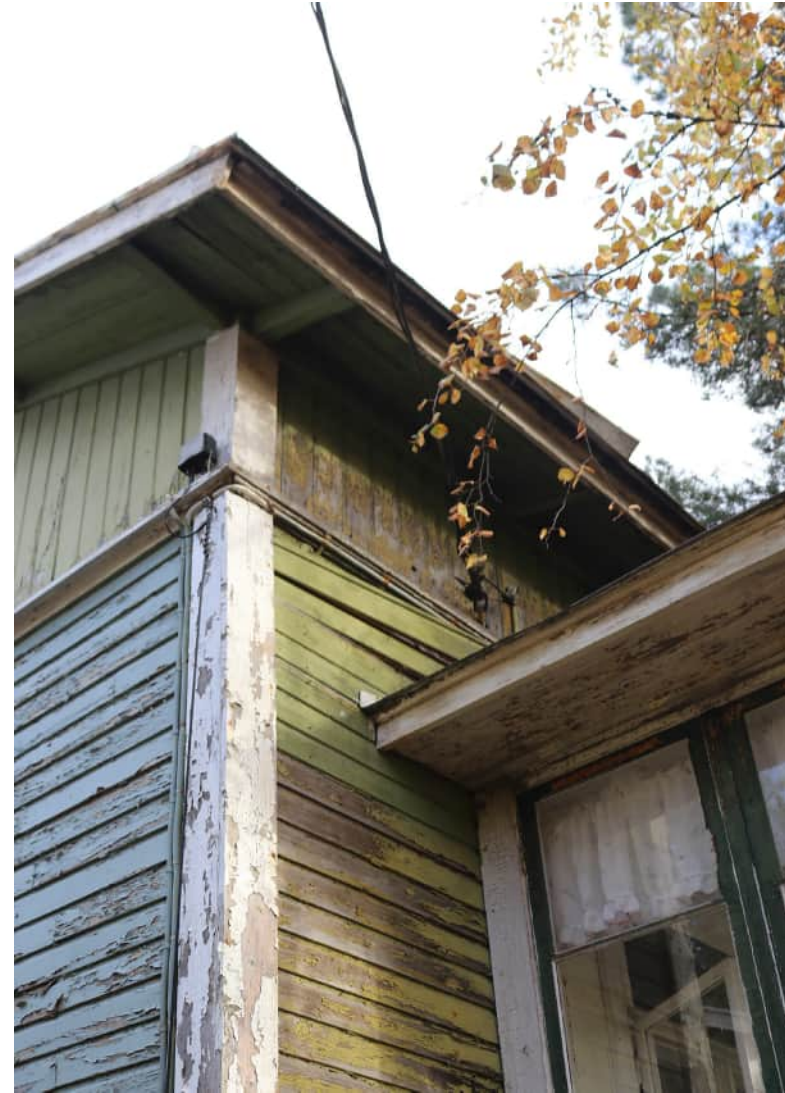
Kuva 55.

Suuremman asuinrakennuksen (2) itäkulma. Maali on pahiten kärsinyt etelän suuntaan avautuvalla julkisivulla.

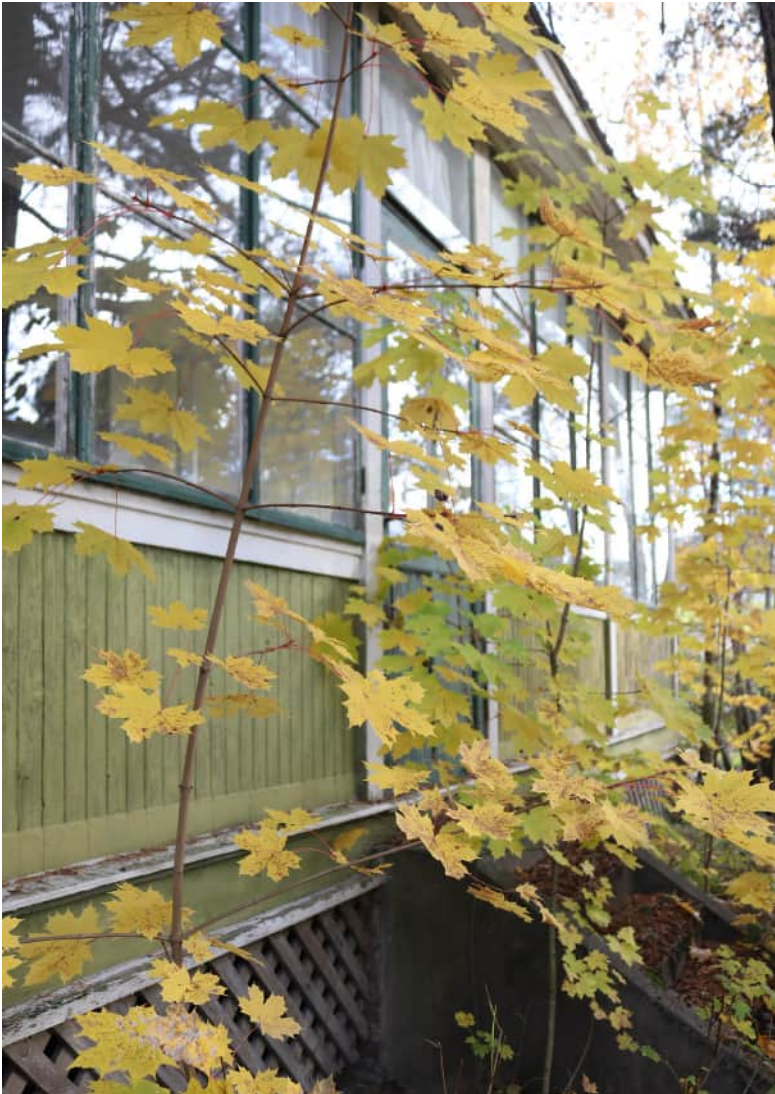
Kuva 56.

Suuremman asuintalon etelän puoleinen kuisti, jonka keskelle johtavat betoniportaat. Kuistin edustalla lähes kiinni rakennuksessa kasvaa tiheästi puita, mikä voi haitata rakennuksen säilymistä.

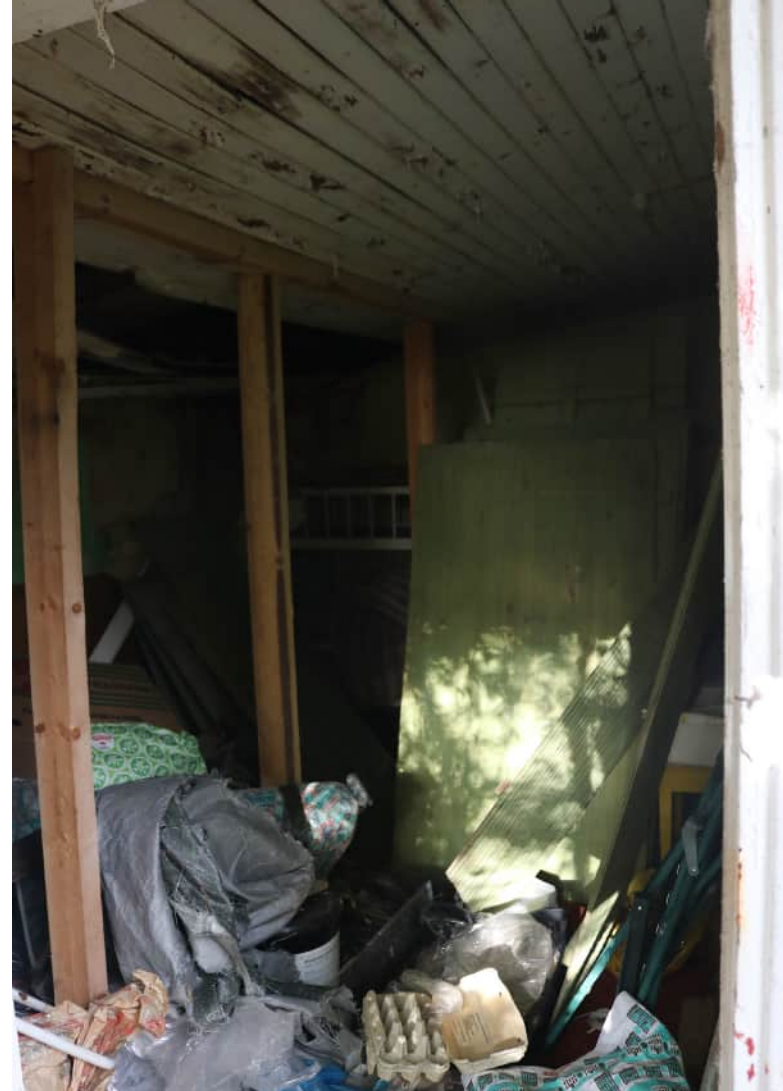
Kuva 61.

Näkymä varaston sisältä. Kattomaali on hyvin kulunut, ja lattia ja seinät peittyvät rojuihin.

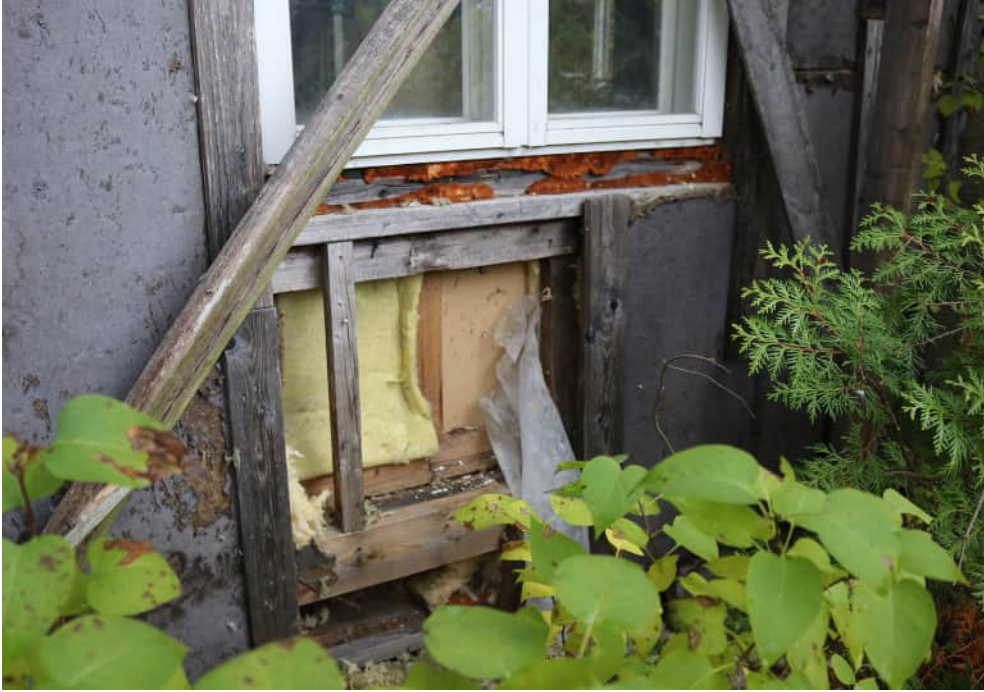
Kuva 78.

Väinöläntie 1:n päärakennuksen (1) lounaisjulkisivun kunnostus on jäänyt kesken, ja näkyvillä oleva eriste on pahoin reikiintynyt.

Päärakennuksen lounaisjulkisivun eriste on pahoin vaurioitunut.

Päärakennus päässyt silmämääräisesti arvioituna huonoon kuntoon. Osittain syynä on harmillisesti kesken jäänyt korjaustyö. Etelän puoleisen ulkoseinän rakenteet ovat olleet yli 10 vuotta säältä suojaamatta, kun ulkoverhous on purettu ja seinää on lisälämmöneristetty. Samassa yhteydessä on etelään suuntautuvat ikkunat vaihdettu uusiin. Vesikaton maali on huonossa kunnossa. Katolla on runsaasti roskaa ja pelleissä näkyy leväkasvustoa ja ruostetta. Rakennuksen nykytila tarjoaa havainnollisen esimerkin siitä, miten valitettavan nopeasti rakennus vaurioituu laiminlyötynä.

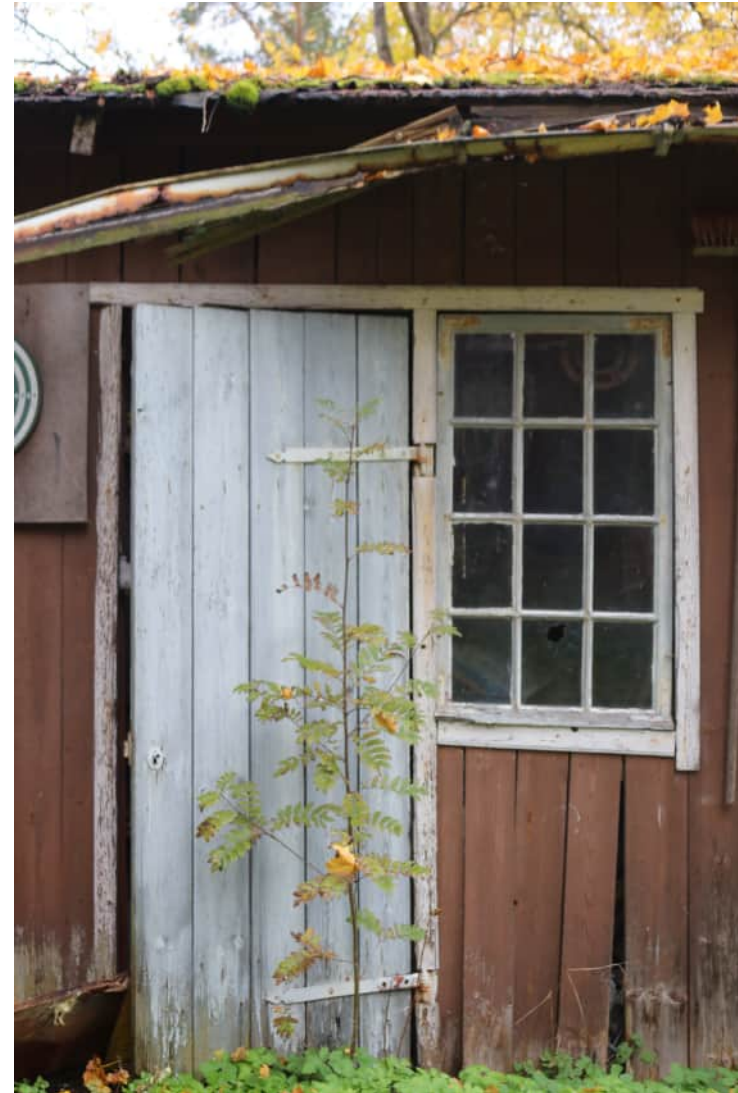
Kuva 87.

Sauna/varastorakennus (3) on silminnähden huonossa kunnossa. Lautaverhous ja räystäät irtoilevat ja ikkunalasissa on reikä.
