Uimavesiprofiili - Nunnalahti

Naantalin kaupunki

2011,
2015 tarkistettu

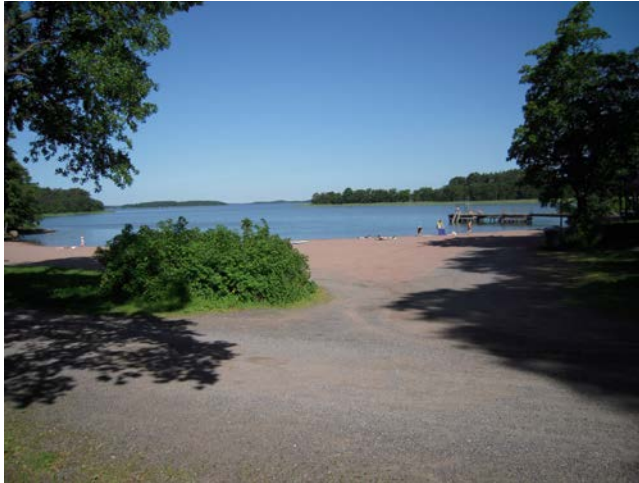
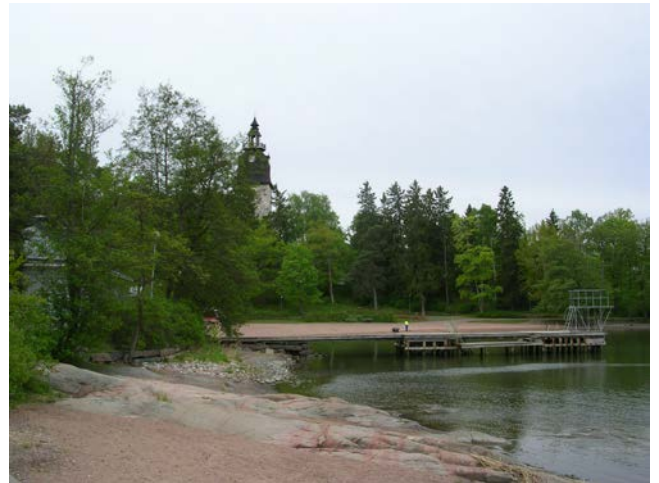
2.7 Valokuvat

3.1 Vesityyppi	Merivesi
3.2 Rantatyyppi	Rannikon uimavesi, hiekkaranta
3.3 Rantavyöhykkeen ja lähiympäristön kuvaus	Ranta on hienojakoista hiekkaa. Rannalla on laituri. Laiturin oikealla puolella on pientä kivikkoa ja kalliota. Rannan vasemmalla puolella on kivikkoa. Kauempana vasemmalla on Kailon saareen johtava silta, joka toimii myös venelaiturina. Rannalta on melko jyrkkä nousu takana olevaan metsään ja hautausmaalle päin. Rannan ohitse kulkee kävelyreitti. Alueelle sallitaan vain huoltoajo.
