# Asemakaavan seurantalomake

| Kaavan nimi | Asuntomessualueen asemakaava | | |

# Asuntomessualueen asemakaava, AK-358 OAS – Osallistumis- ja arviointisuunnitelma

# ASUNTOMESSUALUEEN LUONTOSELVITYS

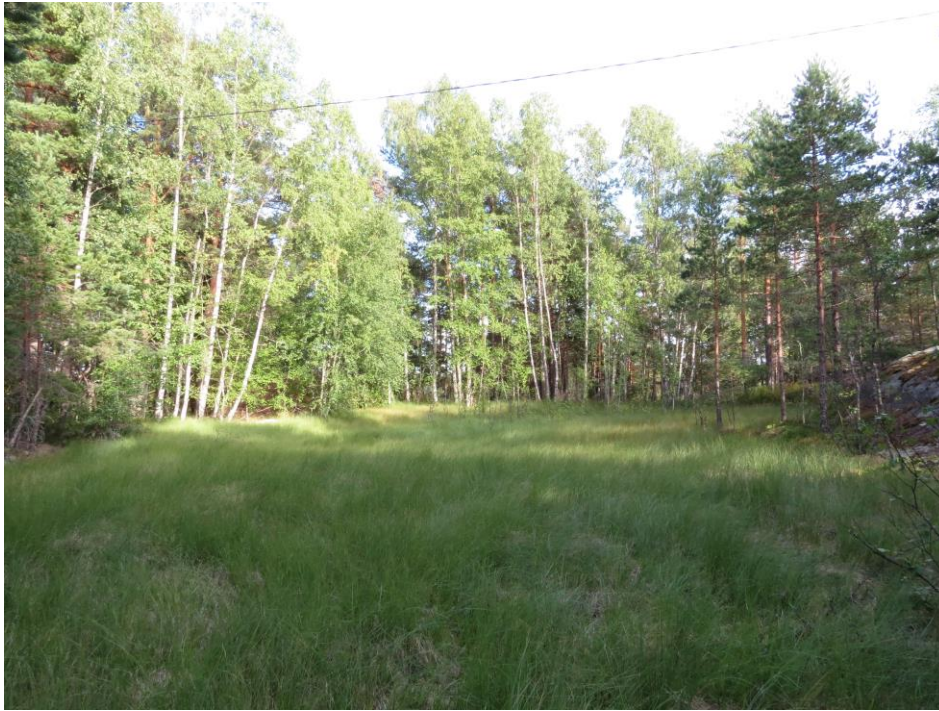
**Kuva 1.** Toinen Rauhalan suolaikuista.

Rauhalan autiotalon länsipuolella kalliomaaston painanteessa sijaitsee Kaksi vierekkäistä, kapean matalan kallioselänteen lähes kokonaan toisistaan erottamaa, puutonta suolaikkua (Kuva 1). Suolaikut rajautuvat jyrkästi niitä ympäröiviin kalliomänniköihin. Luoteisemman laikun keskellä olevalla nevalla kasvaa runsaasti jousivihvilää (*Juncus filiformis*), jokapaikansaraa (*Carex nigra*) ja raatetta (*Menyanthes trifoliata*), joiden lisäksi nevan lajistoon kuuluu myös pullosara (*Carex rostrata*). Laikun

reunarämeellä tavataan mm. suopursua (*Rhododendron tomentosum*). Kaakkoisempi laikku on paikoin hyllyvää pullosaravaltaista saranevaa, jossa muita putkilokasveja tavataan hyvin vähän. Molemmat laikut ovat kokonaan ojittamattomia ja muutenkin hyvin luonnontilansa säilyttäneitä.

**Maankäyttösuositus:** Suolaikut ovat luonnontilaisia ja edustavia metsälain tarkoittamia vähäpuustoisia soita. Ne tulee jättää ojittamatta ja rakentamatta, eikä niiden kautta pidä ajaa esimerkiksi metsäkoneilla.

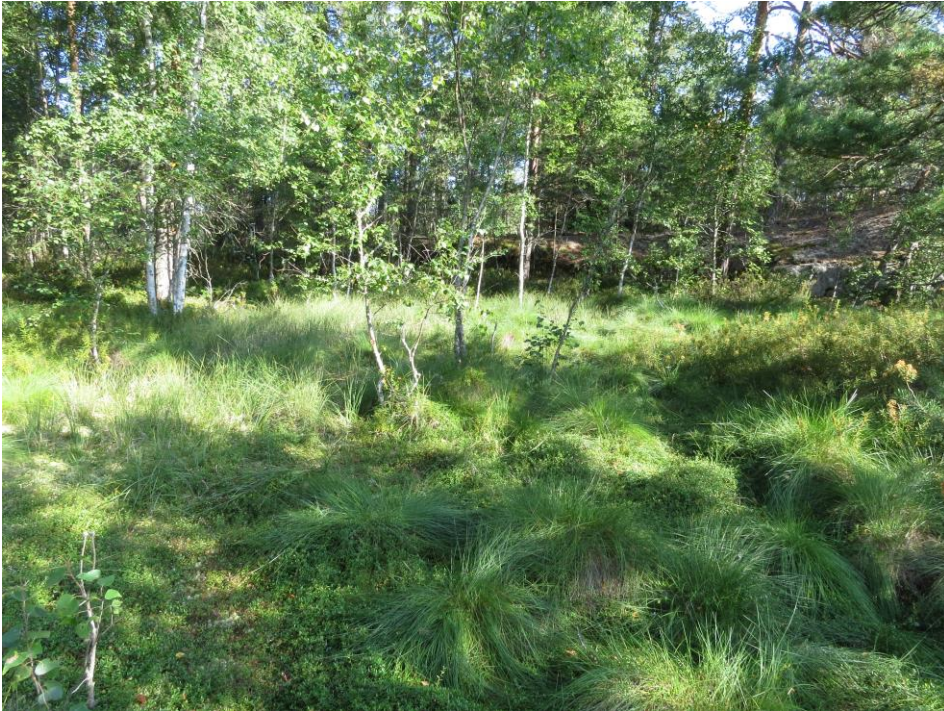
**Kuva 2.** Voimalinjan viereinen suolaikku.

Välittömästi selvitysalueita halkovan voimalinjan pohjoispuolella alueen länsiosassa sijaitsee ojittamaton, karu, vähäpuustoinen suopainanne (Kuva 2), joka jatkuu voimalinjan johtoaukealle. Vesitalous on muuten säilynyt luonnontilaisena, mutta johtoaukealla suon reunoilla kasvanut puusto on poistettu, mikä on vähentänyt haihduntaa. Kohteella kasvaa runsaasti tupasvillaa (*Eriophorum vaginatum*), suopursua ja isokarpaloa (*Vaccinium oxycoccos*). Suon keskellä on pieniä saranevalaikkuja, jossa kasvaa pullosaraa, ja suon reunat ovat kangasrämettä. Kohde on luontotyyppiltään varsin tavallinen, ja osa suosta sijaitsee voimalinjan johtoaukealla, mutta tästä huolimatta kohde täyttää metsälakikohteen määritelmän.

**Maankäyttösuositus:** Suolaikku tulee jättää rakentamatta ja ojittamatta, eikä sen kautta pidä ajaa esimerkiksi metsäkoneilla.

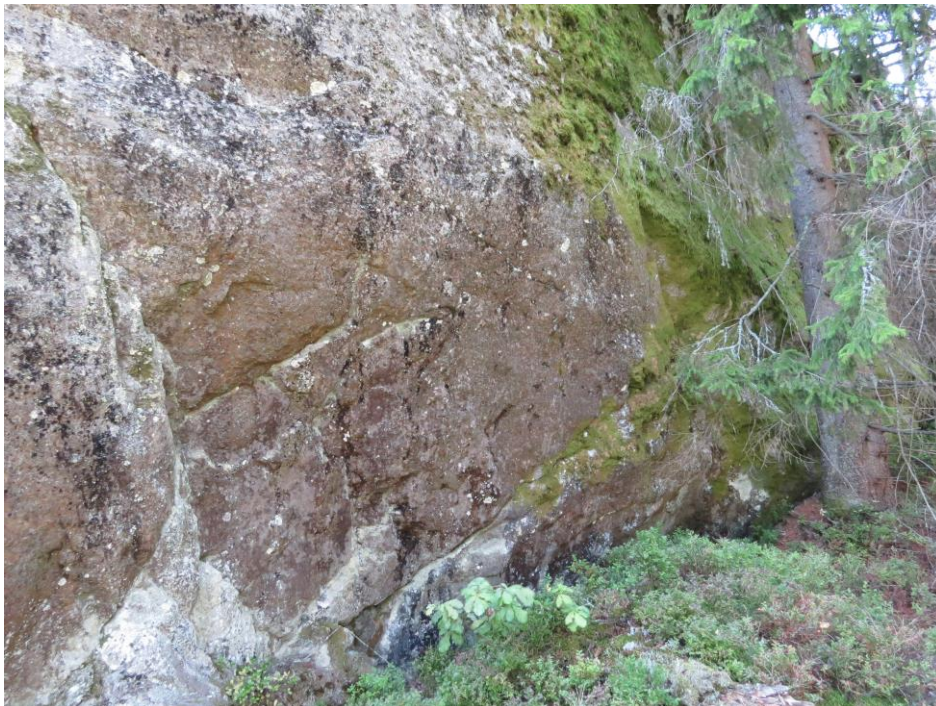
**Kuva 3.** Inttilän länsipuolen jyrkänteen kallioseinämää.

Inttilän talon lähelle kaivetun tekolammen rannalla sijaitsee karu, koilliseen avautuva, enimmillään noin 10 metriä korkea kalliojyrkänne (Kuva 3), jossa on ylikaltevia kohtia ja lepakoiden päiväpiiloiksi sopivia rakoja. Seinämällä kasvaa tavallista kasvistoa kuten kalliopalmikkosammalta (*Hypnum cupressiforme*), kivikynsisammalta (*Dicranum scoparium*), kallio-omenasammalta (*Bartramia pomiformis*) ja kallioimarretta (*Polypodium vulgare*). Jyrkänne on melko edustava, ja sen arvoa nostaa suojaisuus.

**Maankäyttösuositus:** Kalliojyrkänteen alla oleva puusto tulee jättää metsänhoidon ulkopuolelle.

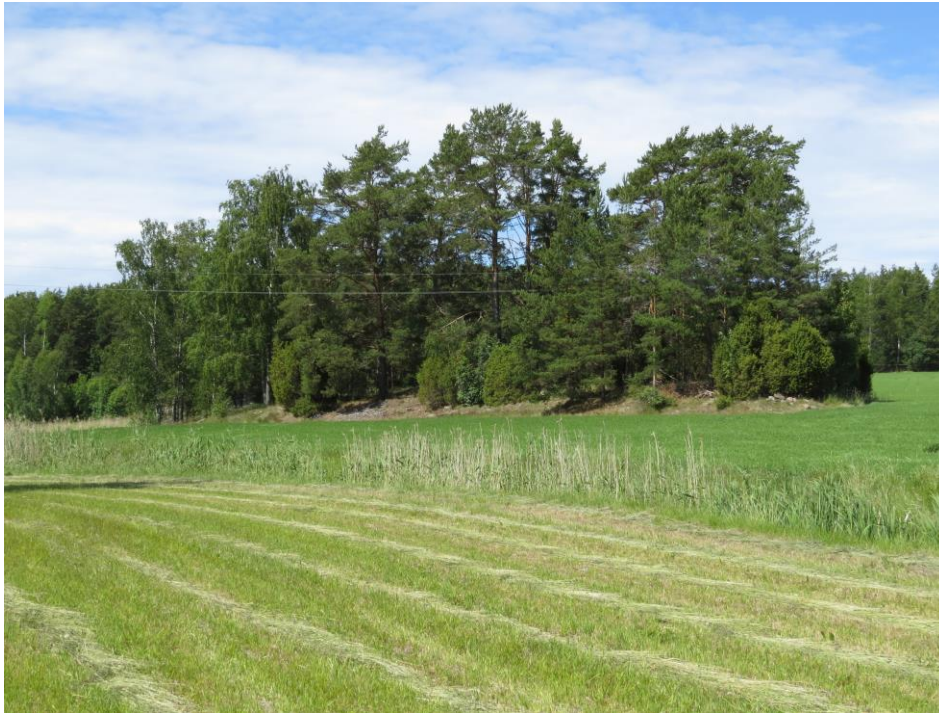
**Kuva 4.** Matalahden pohjoispuolen eteläisempi peltosaareke.

Saarekkeista eteläisemmän ja suuremman puustorakenteessa on yhä havaittavissa hakamaan piirteitä (Kuva 4). Kookkaiden mäntyjen ja muutaman ison koivun lomassa kasvaa katajaa, ja saarekkeen keskellä on kallio. Kenttäkerros on kuiva ja etelärinteessä monin paikoin ketomainen. Kasvistoon kuuluvat mm. nuokkukohokki (*Silene nutans*), huopakeltano (*Pilosella* sp.), mäkitervakko (*Lychnis viscaria*), lampaannata (*Festuca ovina*), litteänurmikka (*Poa compressa*), ahopukinjuuri (*Pimpinella saxifraga*), viherjäsenruoho (*Scleranthus annuus*), kissankello (*Campanula rotundifolia*), mäkikuisma (*Hypericum perforatum*), syylälinnunherne (*Lathyrus linifolius*) ja keltamataralta (*Galium verum*) näyttävä matara, joka lienee kelta- ja paimenmataran

Pohjoisempi saareke on paljolti eteläisemmän kaltainen. Myös sen keskellä on karu kallio, jonka reunoilla on ketomaisia laikkuja. Puusto on mäntyvaltaista, mutta melko nuorta. Lisäksi saarekkeessa kasvaa koivu sekä katajaa. Kenttäkerroksen lajistoon kuuluvat mm. kiello, huopakeltano, mäkitervakko, aholeinikki (*Ranunculus polyanthemos*), sikoangervo (*Filipendula vulgaris*), ahopukinjuuri, litteänurmikka, keltamataralta näyttävä matara ja niukkana tavattava silmälläpidettävä ketoneilikka (*Dianthus deltoides*). Myös pohjoisempi saareke soveltuu palosirkan elinympäristöksi, vaikka onkin selvästi pienialaisempi eikä yhtä paahteisia laikkuja ole.

Maankäyttösuositus: Peltosaarekkeet olisi hyvä säilyttää rakentamattomina sekä huolehtia niitty- ja ketolaikkujen säilymisestä raivaamalla tarvittaessa puustoa ja pensaita. Varsinkin eteläisempi saareke sopisi uhanalaisen palosirkan elinympäristöksi, ja lajin esiintyminen siellä on mahdollista, vaikkei sitä tässä työssä havaittukaan.

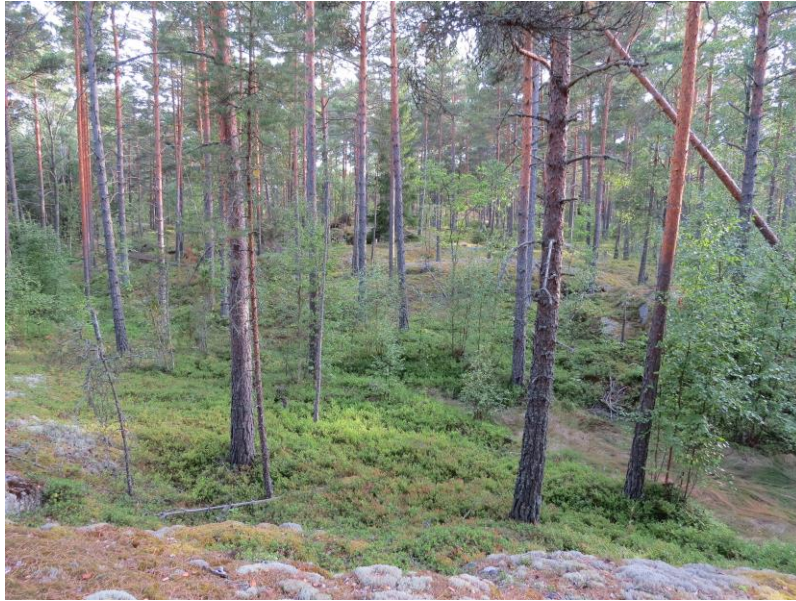
**Kuva 6.** Kuvio 11 on mäntyvaltaista kangasmetsää.

10. Ks. kohde 3.2.1 Rauhalan suolaikut
11. Kuivahko kangasmetsä, jossa kasvaa melko varttunutta mäntyvaltaista metsää (Kuva 6). Paikoin metsätyyppi on tuoreempaa, ja näillä alueilla on runsaasti kuusta ja hieman koivua. Paikoin on jonkin verran kuusen taimia sekä runsaastikin haavan taimia. Lahopuuta esiintyy varsin vähän. Kuviolla on myös matalia puustoisia kallioita. Kenttäkerroksessa ovat tavallisia puolukka ja mustikka (*Vaccinium myrtillus*), ja lajistoon kuuluvat myös mm. metsälauha, variksenmarja, kalliokielo, juolukka (*Vaccinium uliginosum*), suopursu, sananjalka (*Pteridium aquilinum*) ja kallioimarre. Kuviolla on pienialaisia soistumia, joissa esiintyy esim. jouhivihvilää. Inttiläntien varressa kasvaa muutamia kuivien metsänreunojen kasveja kuten nuokkukohokkia, huopakeltanoa ja kissankelloa. Kuvion eteläreunalla Rauhalan autiotalon puutarhan reunalla tienmutkassa sijaitsee pienialainen reunoilta rehevöitynyt ketolaikku, jolla tavataan mm. huopakeltanoa, tuoksusimaketta (*Anthoxanthum odoratum*), ahdekaunokkia, hopeahanhikkia (*Potentilla argentea*), sikoangervoa, ahopukinjuurta, kissankelloa, mäkikuismaa ja keltamataralta näyttävää mataraa. Rauhalan vanha maakellari sopii lepakoiden päiväpiiloksi.

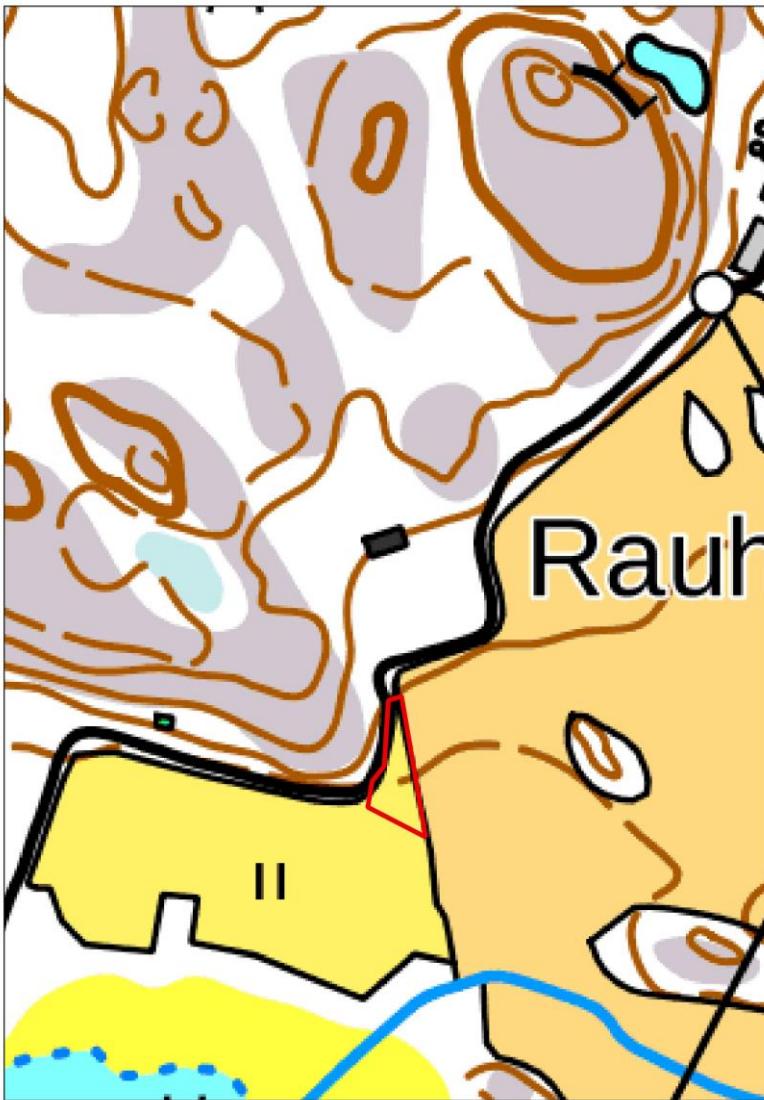
**Kartta 1.** Palosirkan esiintymisalue rajattu punaisella. (Pohjakartta Maanmittauslaitos 9/2018)

Naantalin Asuntomessualueelta, Matalahden pohjoispuolelta, on vuonna 2006 tehtyjä havaintoja vaarantuneesta ja erityisesti suojeltavasta palosirkasta. Tuolloin havaittiin kahdeksan koirasta ja yhdeksän naarasta. Selvitin lajin esiintymistä uudelleen vuonna 2017 Asuntomessualueen luontoselvitystyön yhteydessä. Tuolloin en tehnyt havaintoja palosirkasta, vaikka alueella oli yhä lajille sopivia kuivia ja paahteisia ketolaikkuja. Kesä 2017 oli tavanomaista viileämpi ja sateisempi, eikä siten palosirkalle suotuisa. Siten laji saattoi jäädä sääoloista johtuen havaitsematta, vaikka se paikalla vielä eläisikin. Sopivaa elinympäristöä esiintyy luontoselvityksen kuvioilla 1 ja 13 sekä paikoitellen Matalahdelle vievän soratien pientareilla.
