MAISEMA- JA KAUPUNKIKUVA-ANALYYSI JA VAIKUTUSTEN ARVIOINTI  
NAANTALIN MAARIANRINNE | SAATSI ARKKITEHDIT 2024

Maisema- ja kaupunkikuva-analyysi ja vaikutusten arviointi Naantalin Maarianrinne

Tilaaja: Naantalin kaupunki

Tekijä: Saatsi Arkkitehdit Oy  
Emilia Saatsi, Pekka Saatsi, Anna-Elisabet Määttä  
pekka@saatsi.fi | 040 5955933 | www.saatsi.fi  
Nomaji maisema-arkkitehdit Oy  
Anni Järvitalo, Kaisla Rahkola, Anni Hietanen

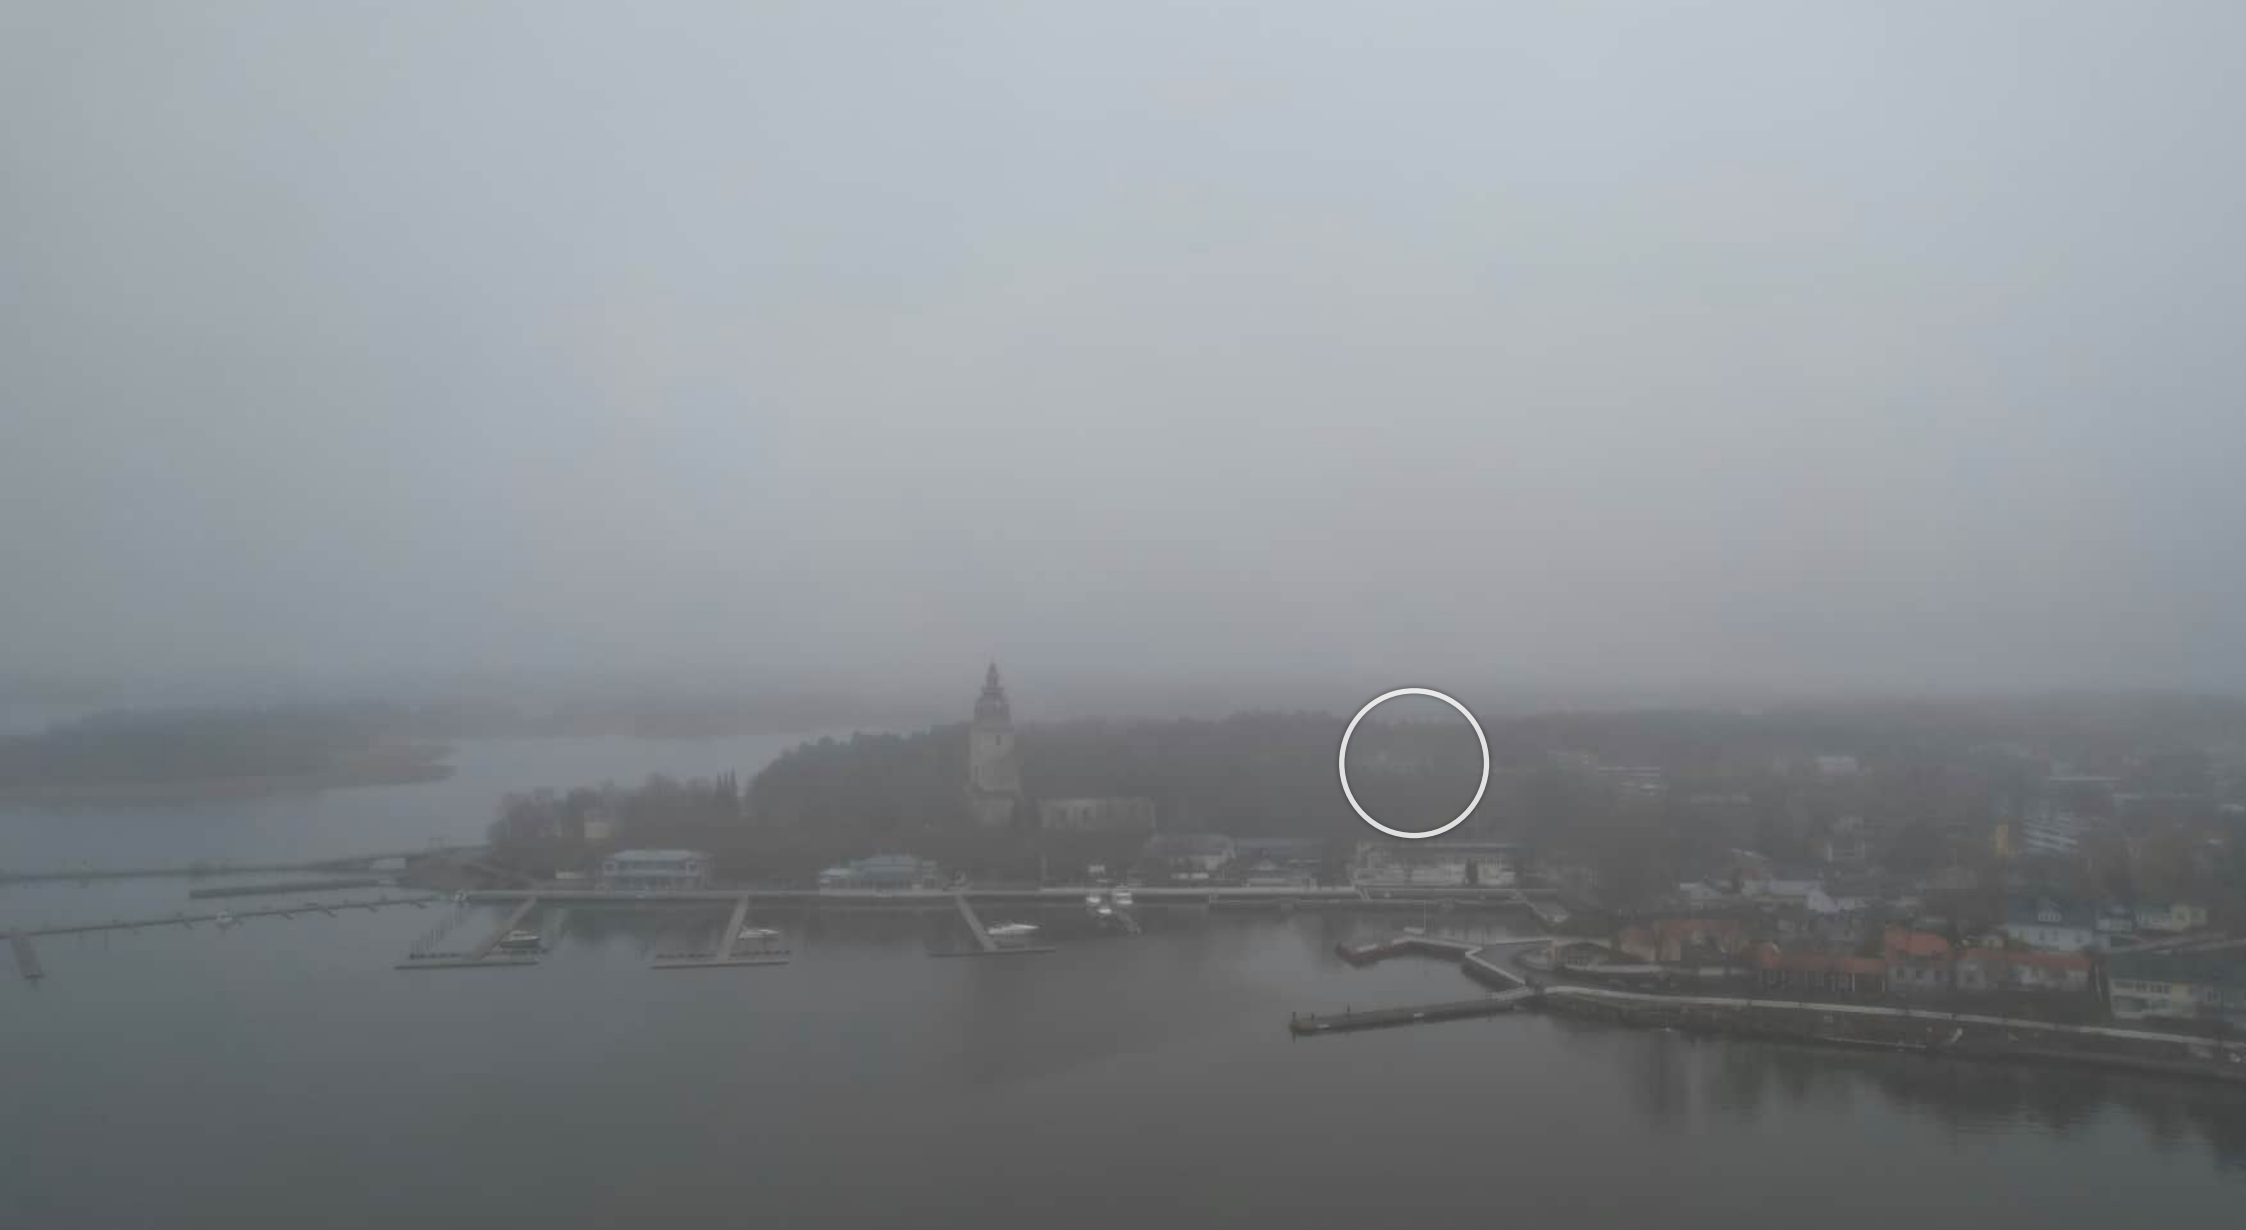
<sup>1</sup> Viistoilmakuva Naantalista marraskuussa 2024.  
Maariankatu 2–4 ympyröity.

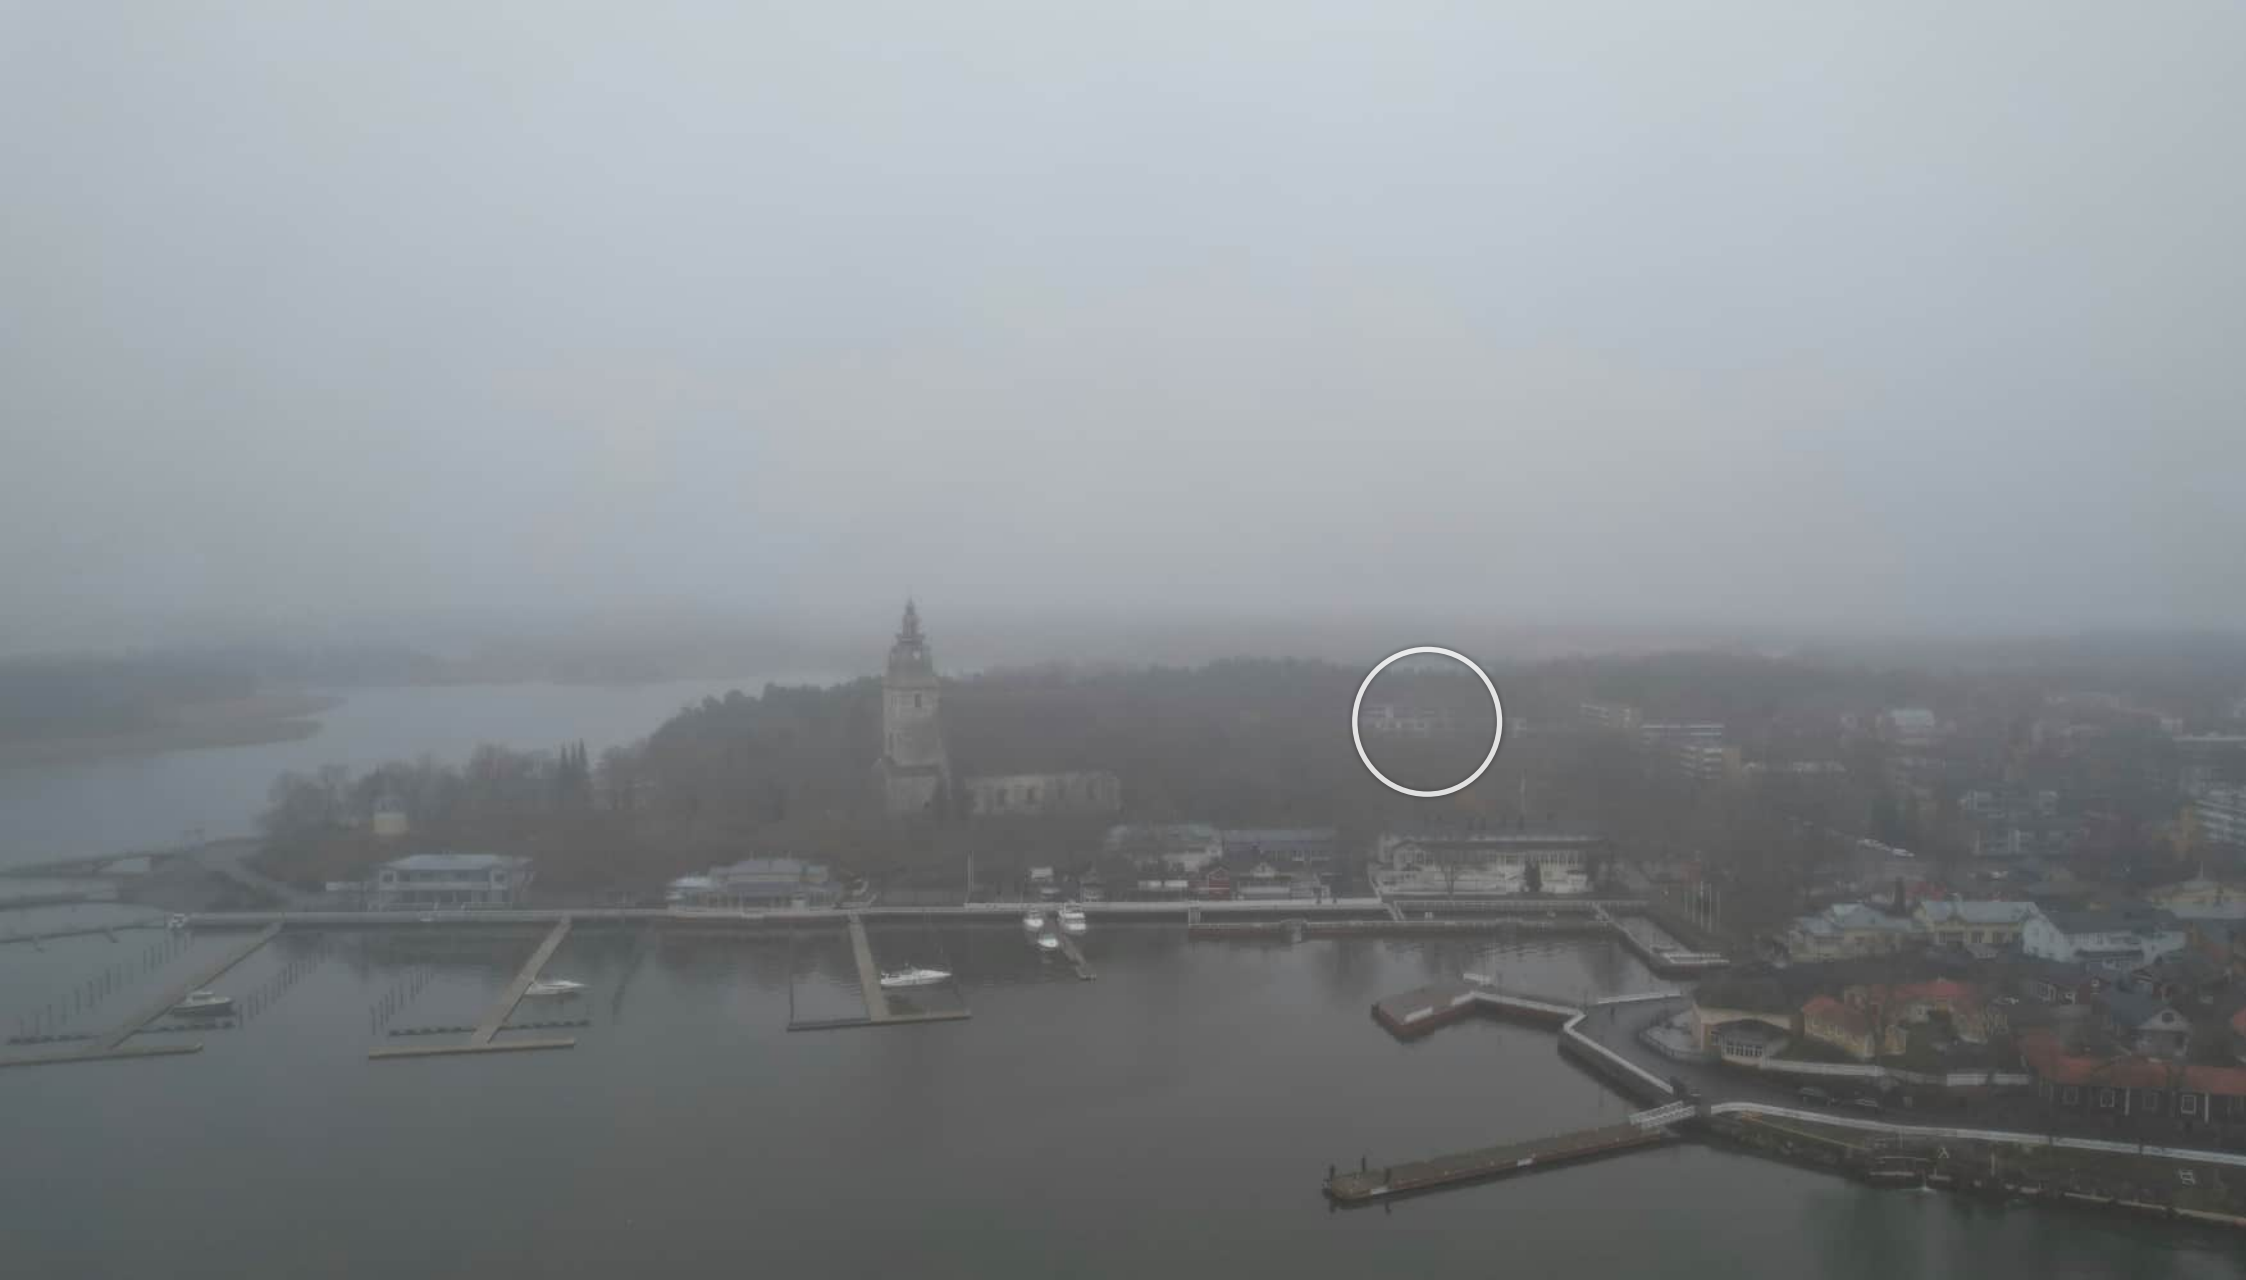
2 Viistoilmakuva lounaasta meren suunnalta kohti Naantalin kirkkoa. Maariankatu 2-4 ympyröity. Kuvattu marraskuussa 2024.

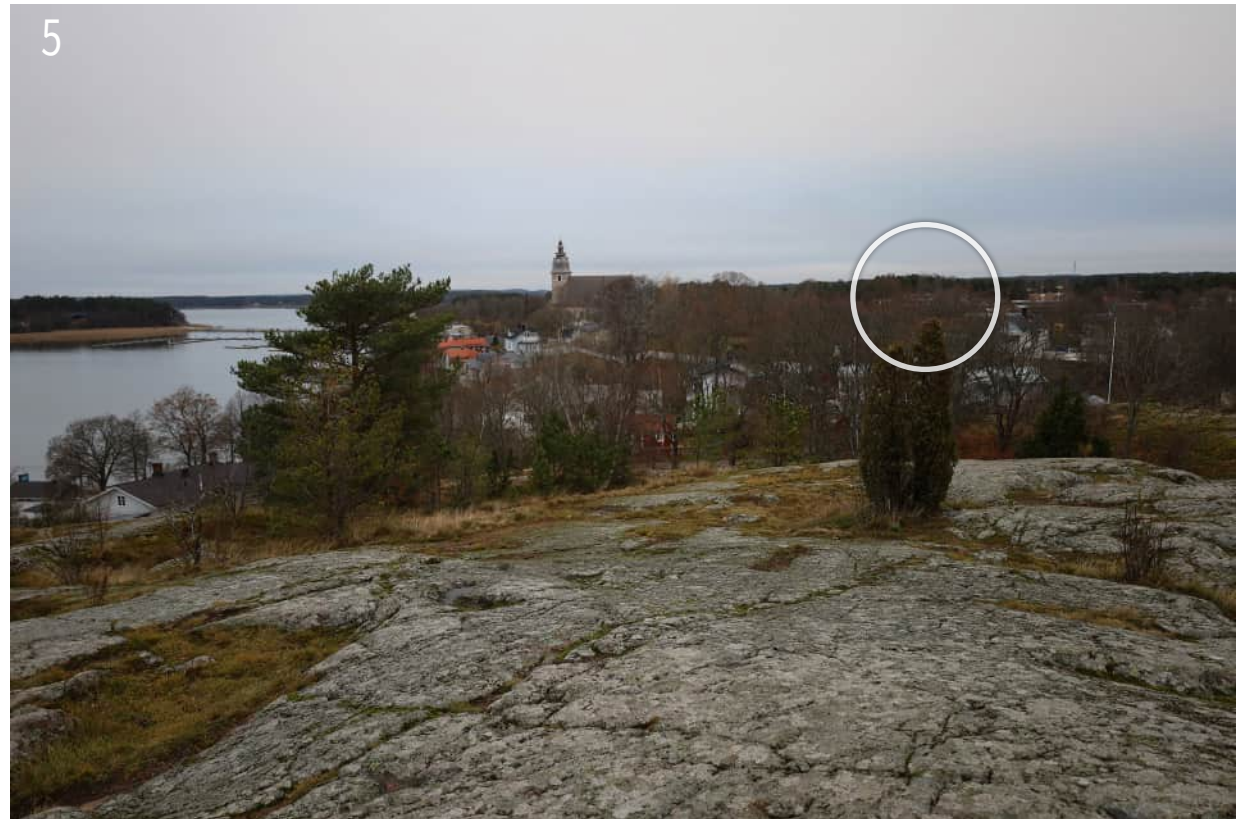
**5** Näkymä Kuparivuorelta koilliseen. Keskiaikainen kirkko ja sen 1700-luvun lopulla rakennettu kirkon torni on keskeinen maamerkki. Maariankatu 2–4 rakennukset ovat juuri ja juuri hahmotettavissa vaaleana puuston latvuston läpi lehdettömään aikaan, ympyröity. Kuva: Anni Järvalto. Kuvankäsittely: Saatsi Arkkitehdit.

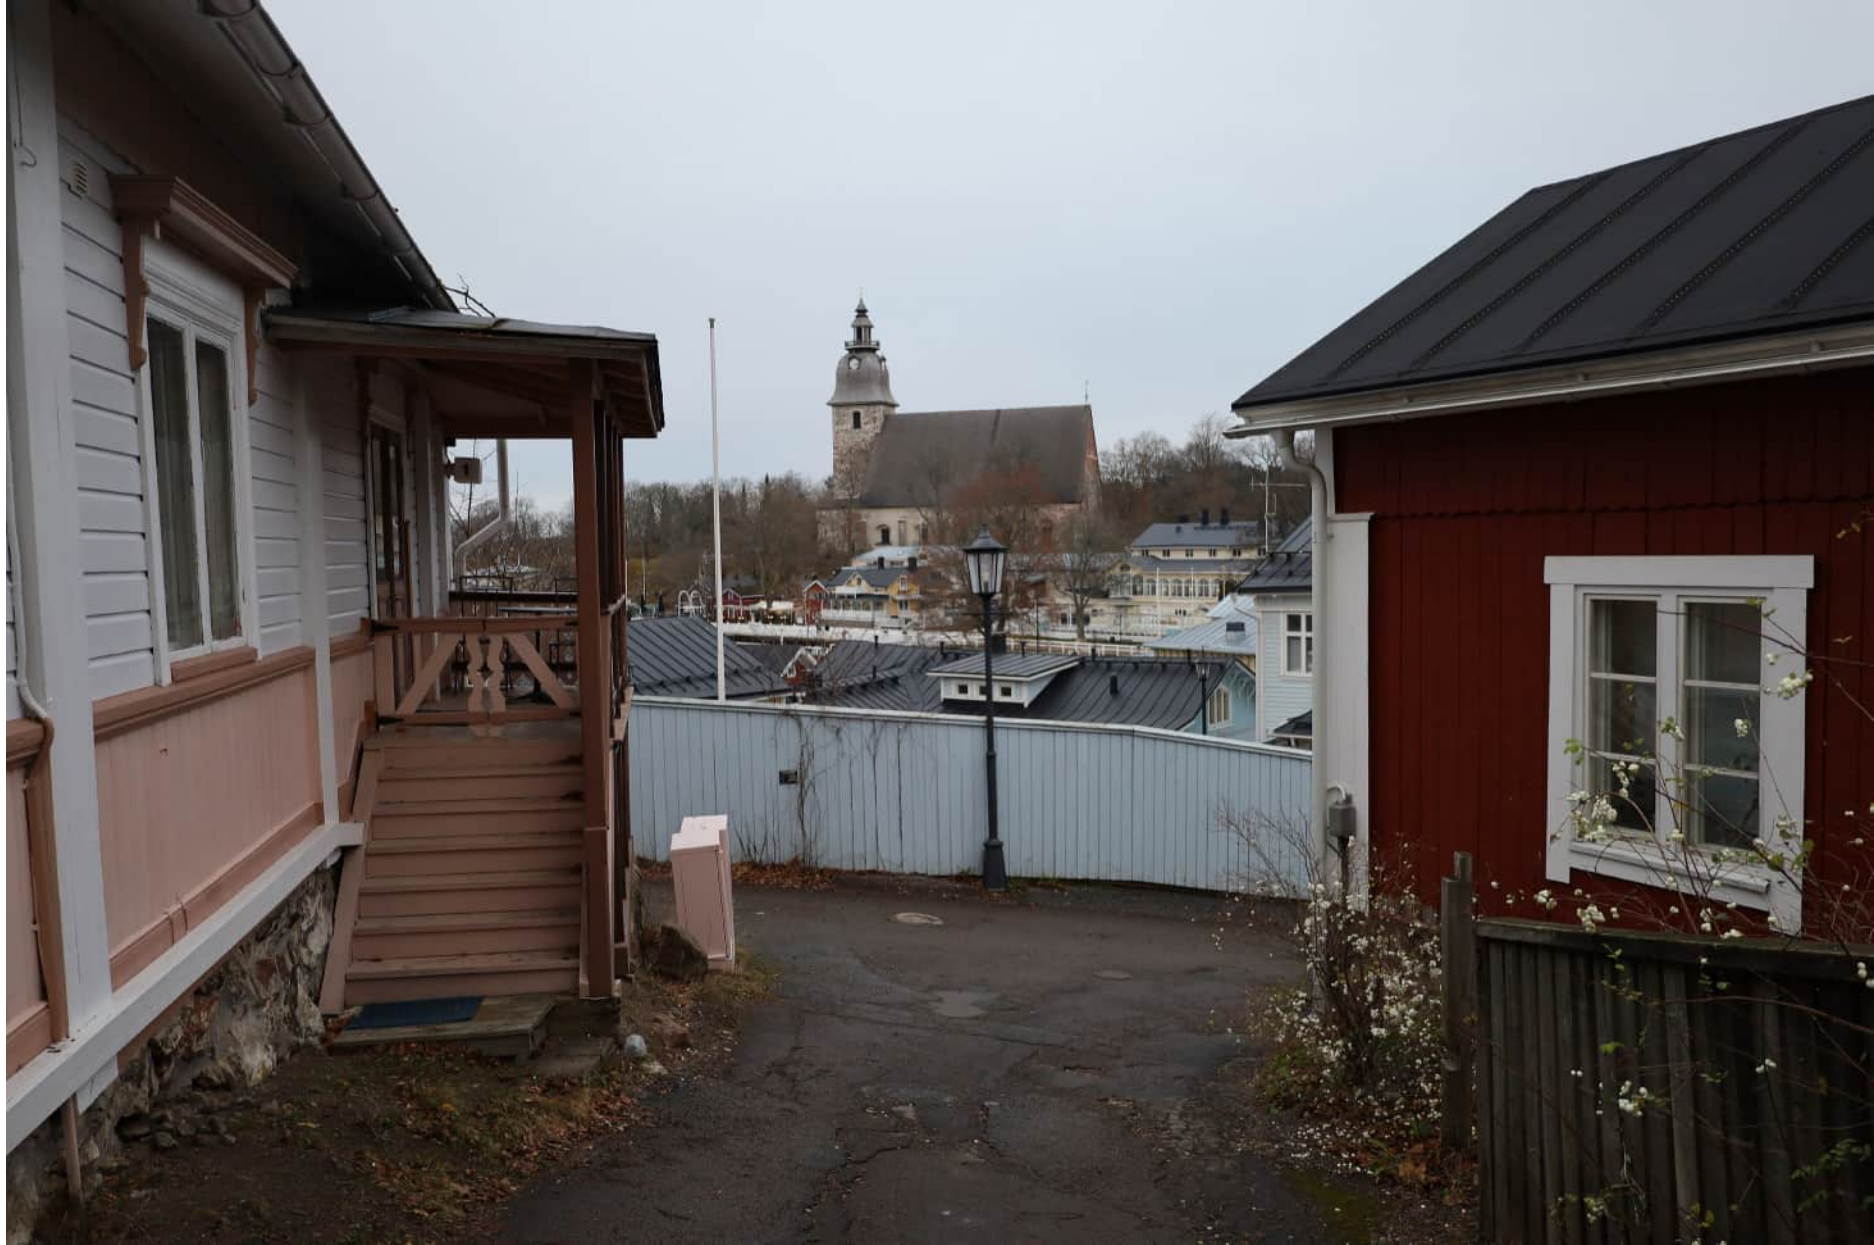
6 Kirkolle avautuu näkymiä rakennusten lomasta Myllymäen suunnalta. Näkymä vanhasta kaupungista kohti kirkkoa. Kuva: Anni Järvitalo.

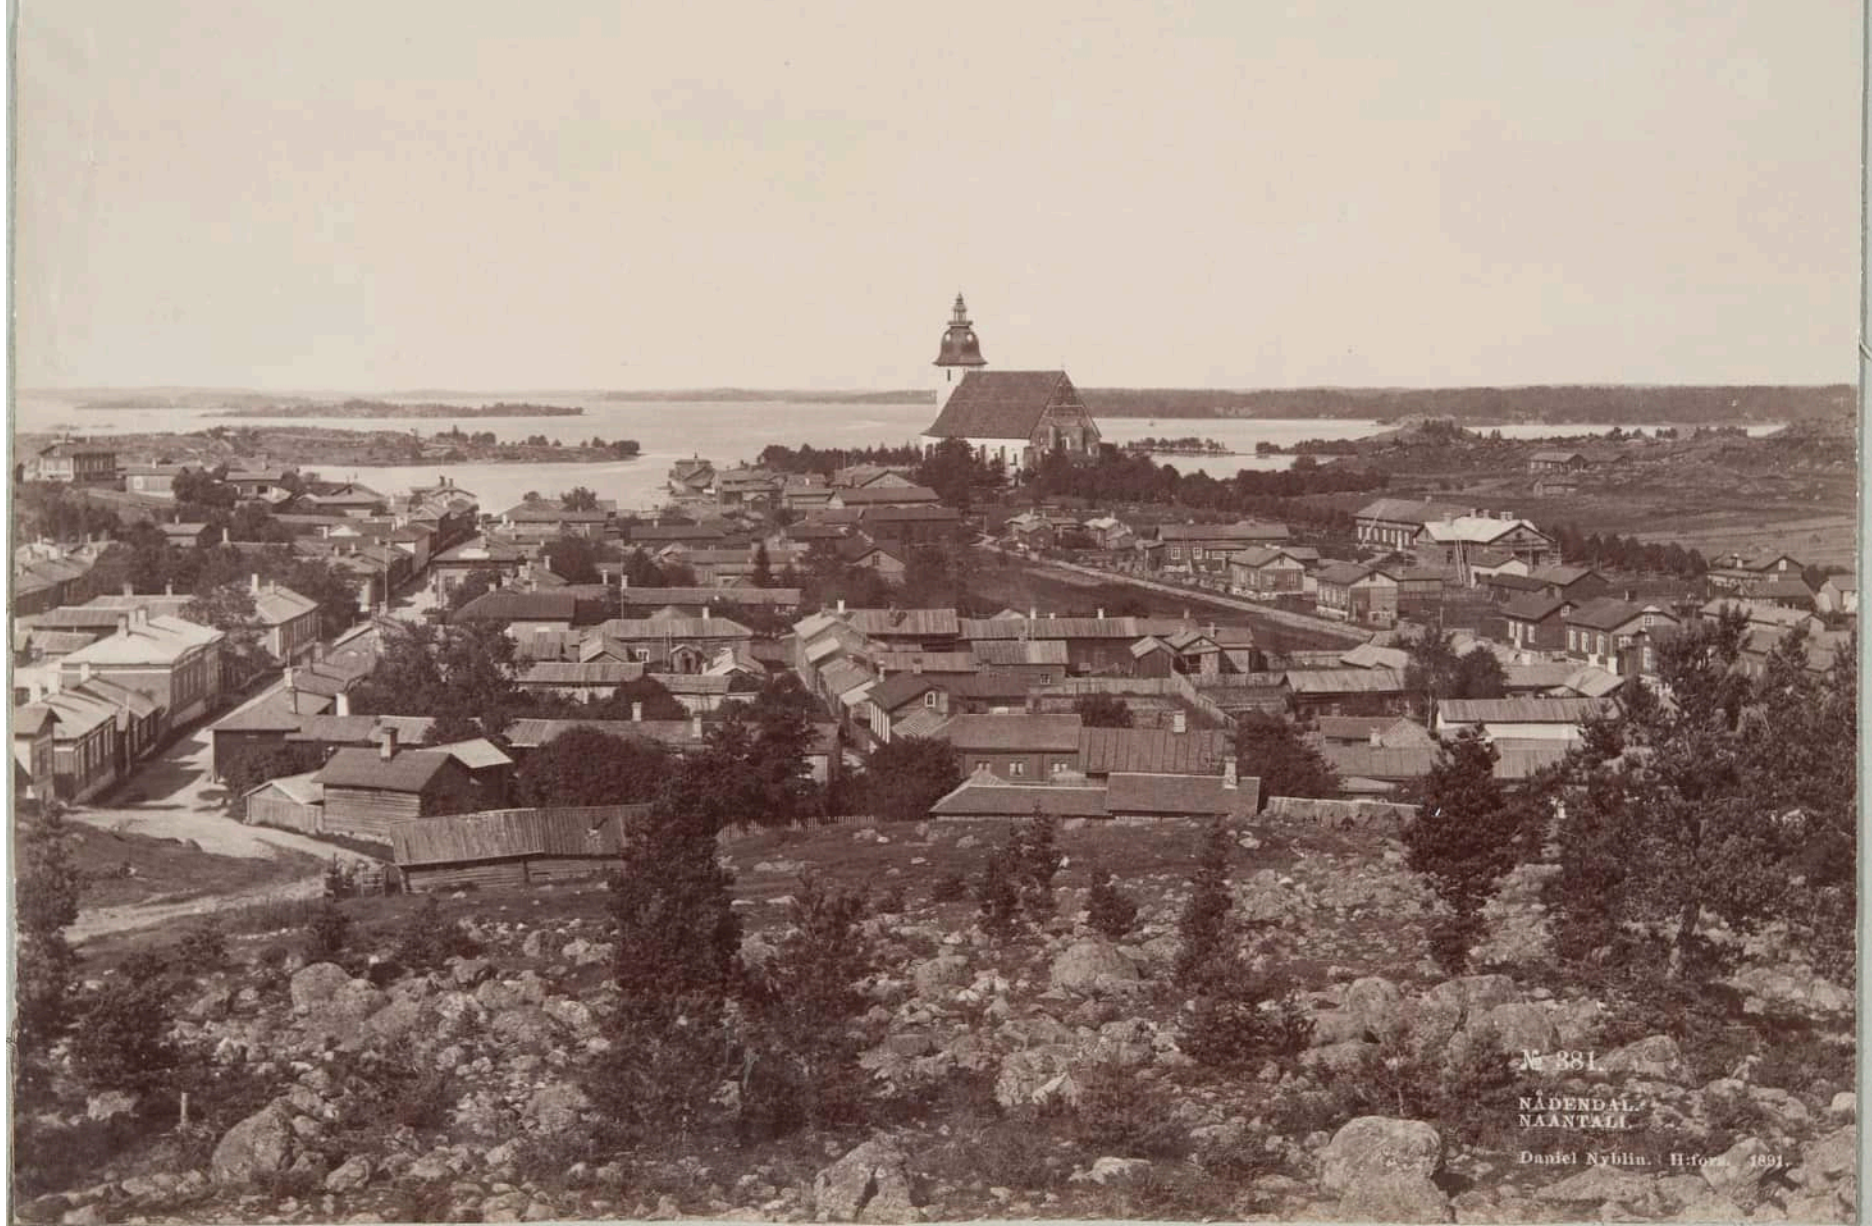
12 Näkymä Kuparivuorelta Naantalin keskusta, vasemmalla Aleksanterinkatu ja oikealla Kaivokatu. Kirkko kohoaa maiseman hallitsevana kiintopisteenä muun kaupunkisiluetin yläpuolelle. Kuvaa rajattu yläreunasta. Kuva: Nyblin, Daniel 1891. Historian kuvakokoelma, Museovirasto.

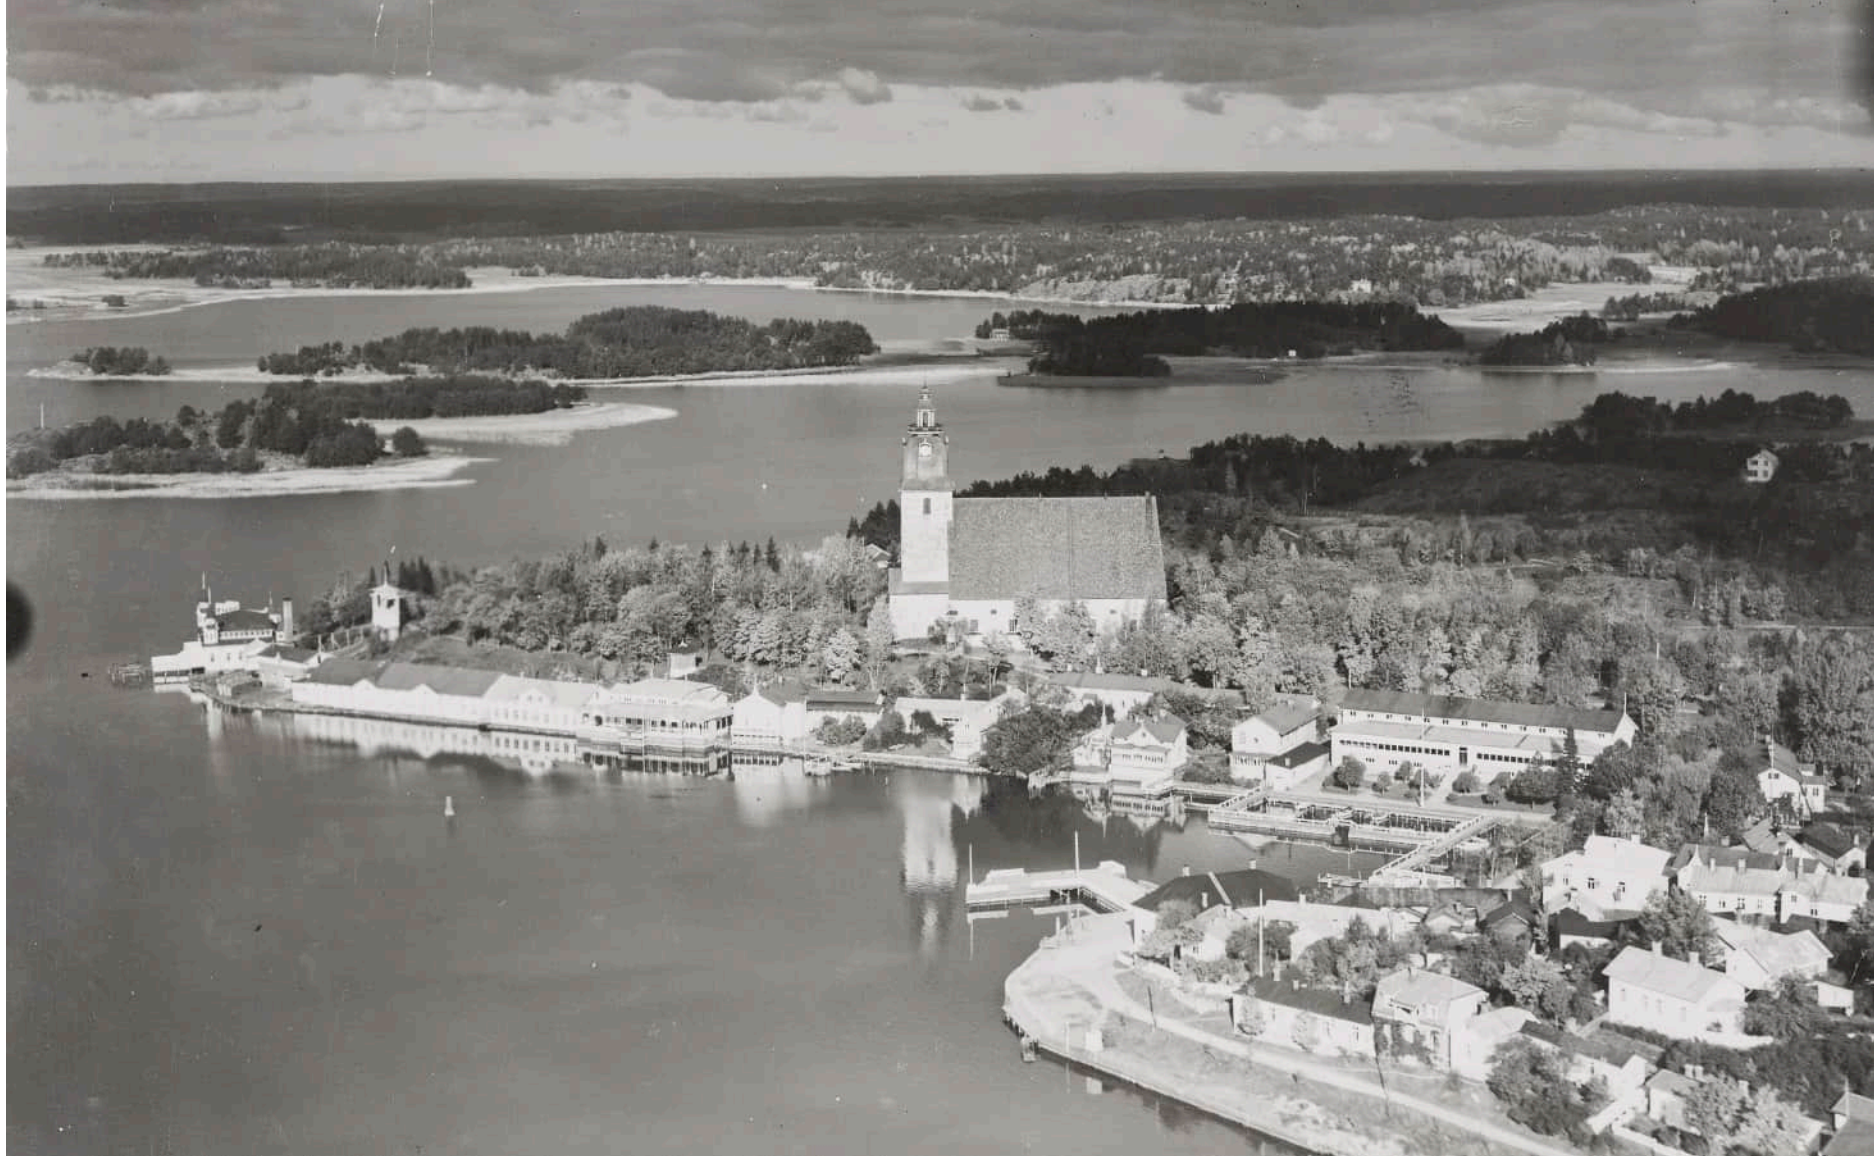
14 Vuonna 1936 otetussa ilmakuvasa näkyy Naantalin kirkko ympäristöineen. Kuvaa rajattu.  
 Kuva: Karjalainen, 1936. Historian kuvakokoelma, Museovirasto.

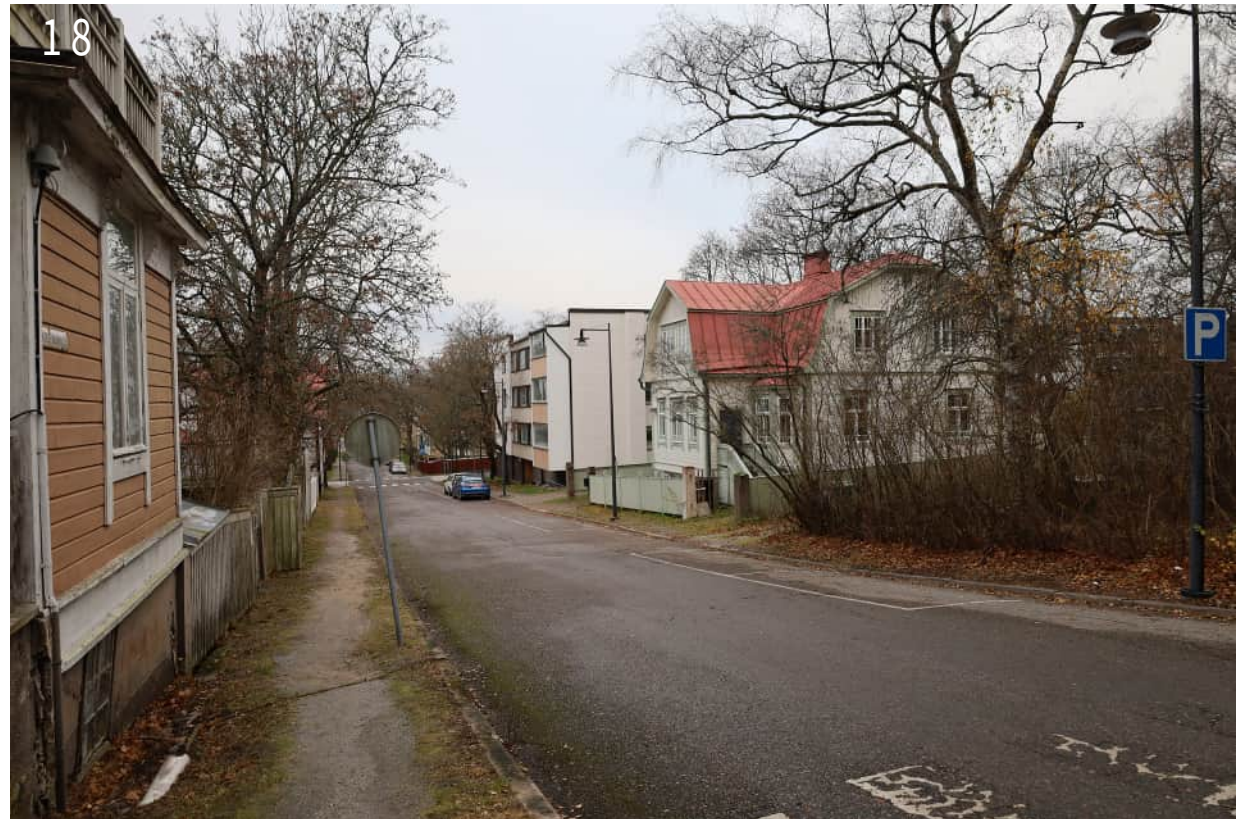
**18** Tyypillisessä katunäkymässä ruutukaava-alueelta vaihtelee 1800- ja 1900-lukujen vaihteen, sekä 1960-80-luvun modernin ajan rakentaminen. Pihat ja kadut ovat vehreitä. Kuva: Anni Järvitalo.

Kaivokadun ja Tuulensuunkadun välisellä ruutukaava-alueella on säilynyt huvila-ajan puurakennuksia, mutta kaikissa kortteleissa on myös uudempaa rakennuskantaa. 1960–1980-luvuilla moderni kerrostalorakentaminen korvasi suurimman osan 1900-luvun alun väljistä huvilatonteista ja puurakennuksista. Rakennukset ovat Kaivokadun itäpuolella selkeämmin ruutukaavan koordinaatistoon sijoitettuja ja mittasuhteiltaan suurempia.

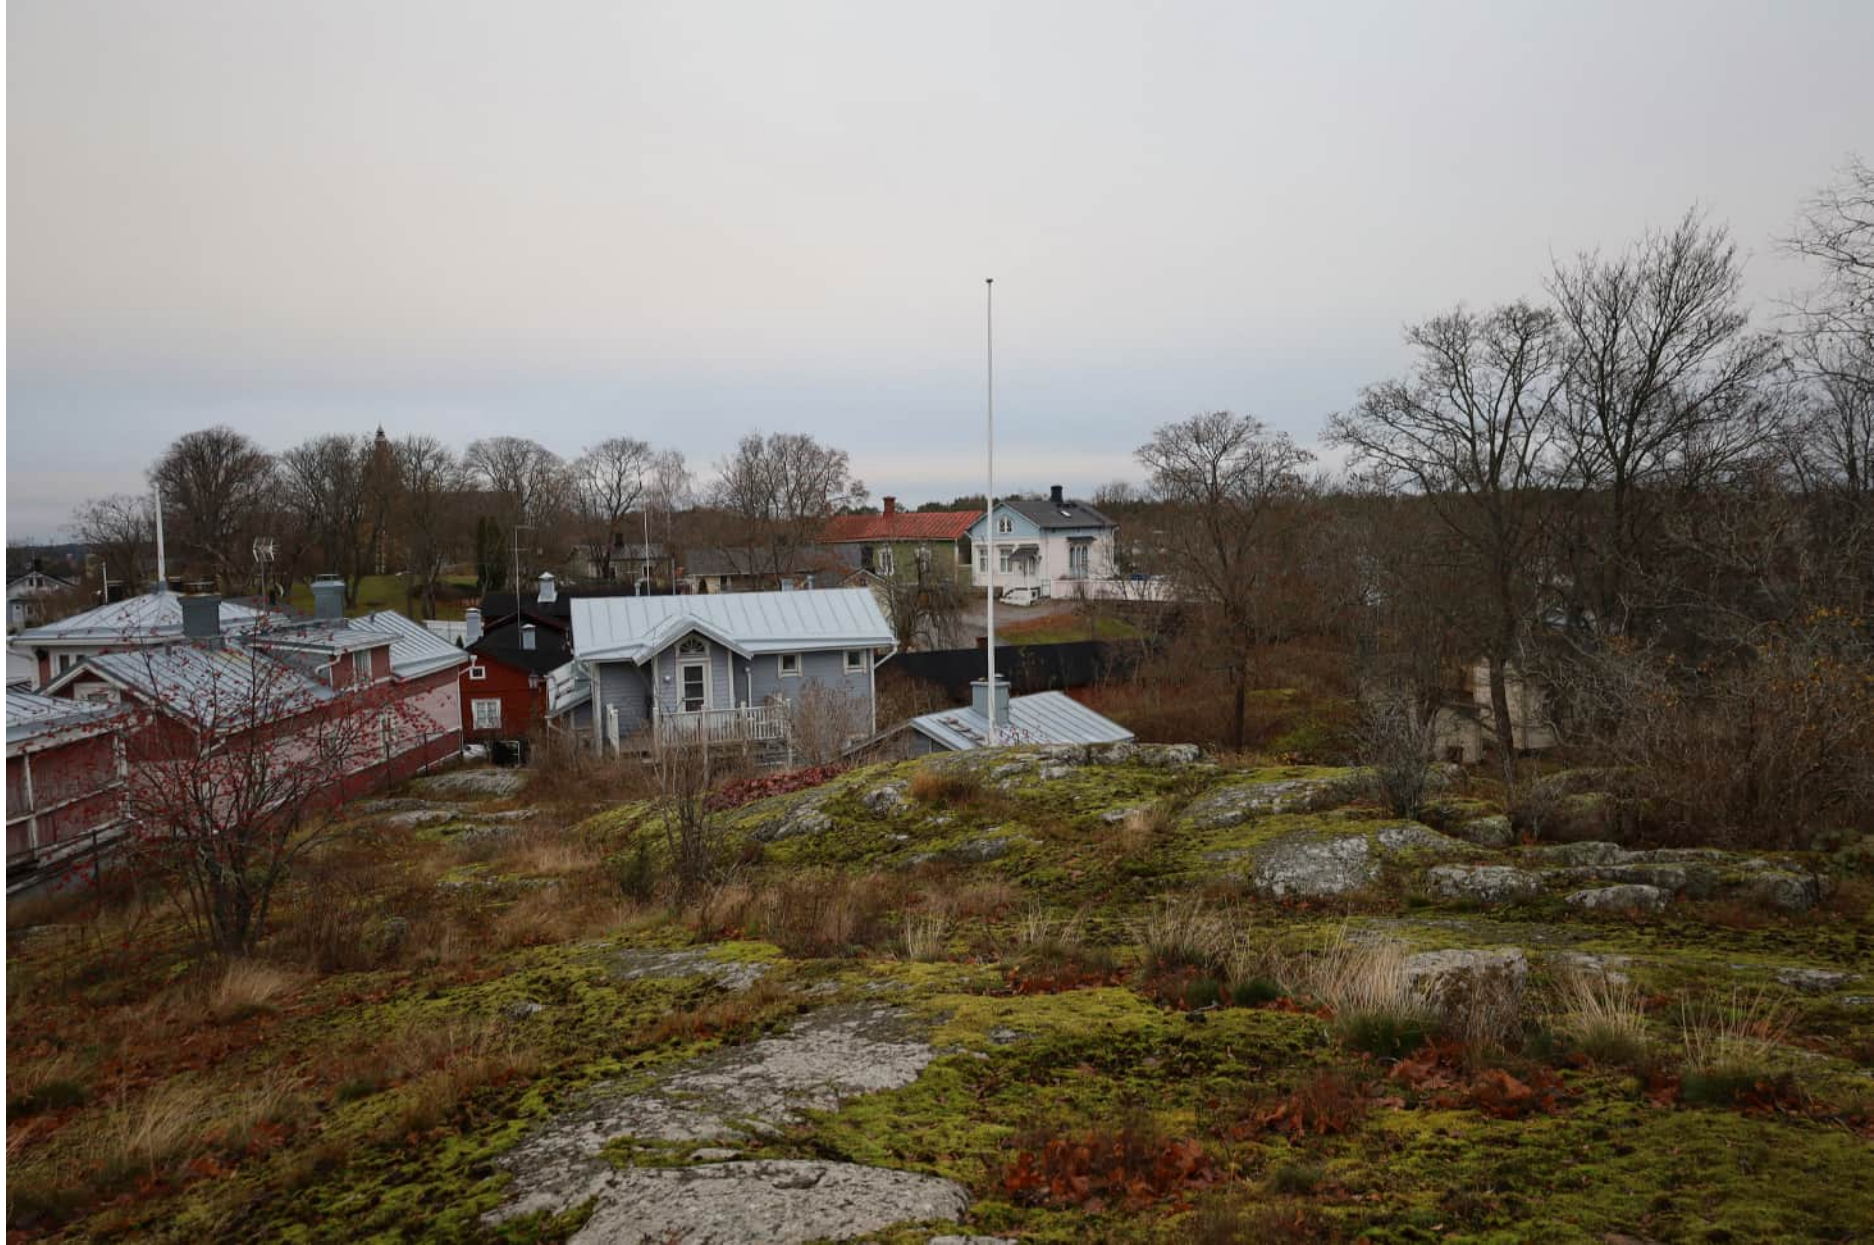
19 Vanhemmissa osissa keskustaa rakennuskanta on pienikokoista ja sijoitettu maastoon sattumanvaraisemmin topografisiin olosuhteisiin sopeutuen. Kuva: Anni Järvitalo.

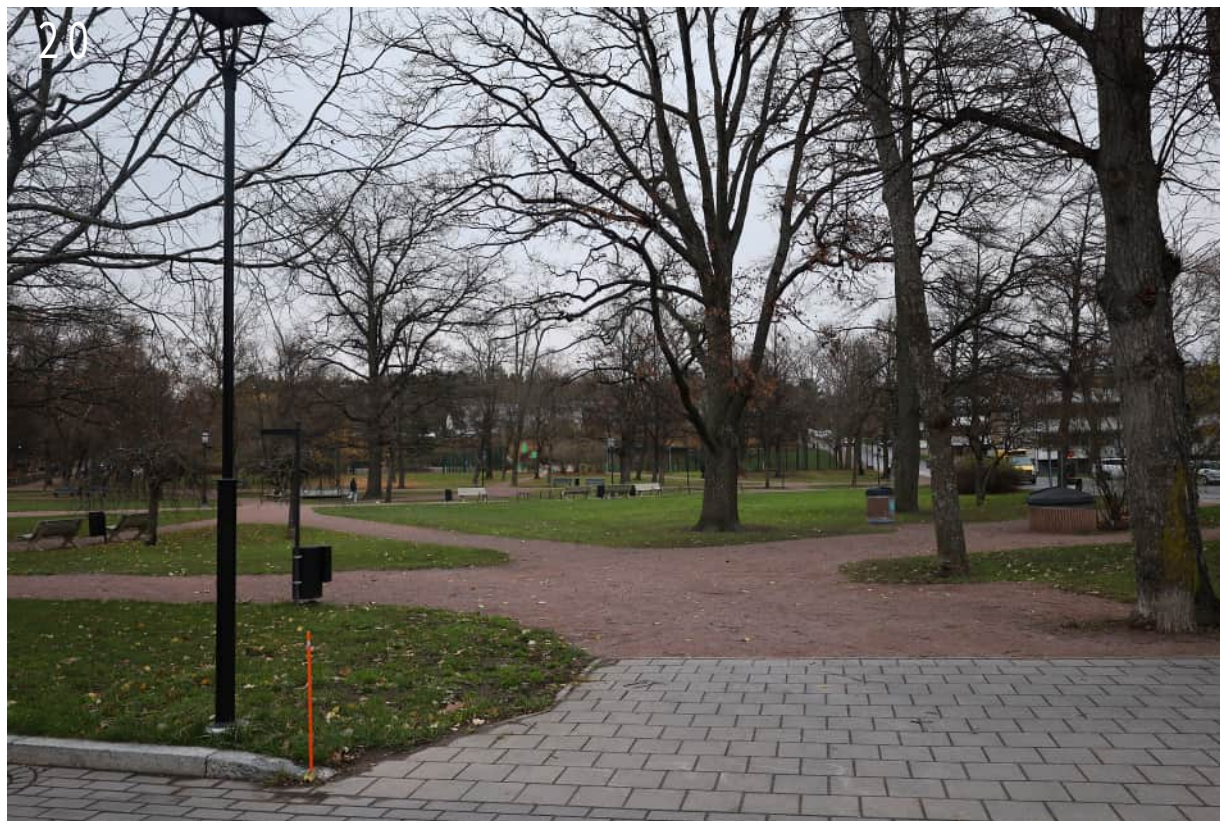
**20** Kirkkopuistossa (entinen Kaivopuisto) maisema on puoliavointa. Varttunut puusto, nurmi- ja istutusalueet ja hiekkakäytävät määrittävät kaupunkikuvaa. Maariankatu luo selkeän rajan puistolle. Lehdettömänä aikana Maariankatu 2:n nykyiset vaaleat rakennukset erottuvat leikkipaikan takana rinteessä. Kuva: Anni Järvitalo.

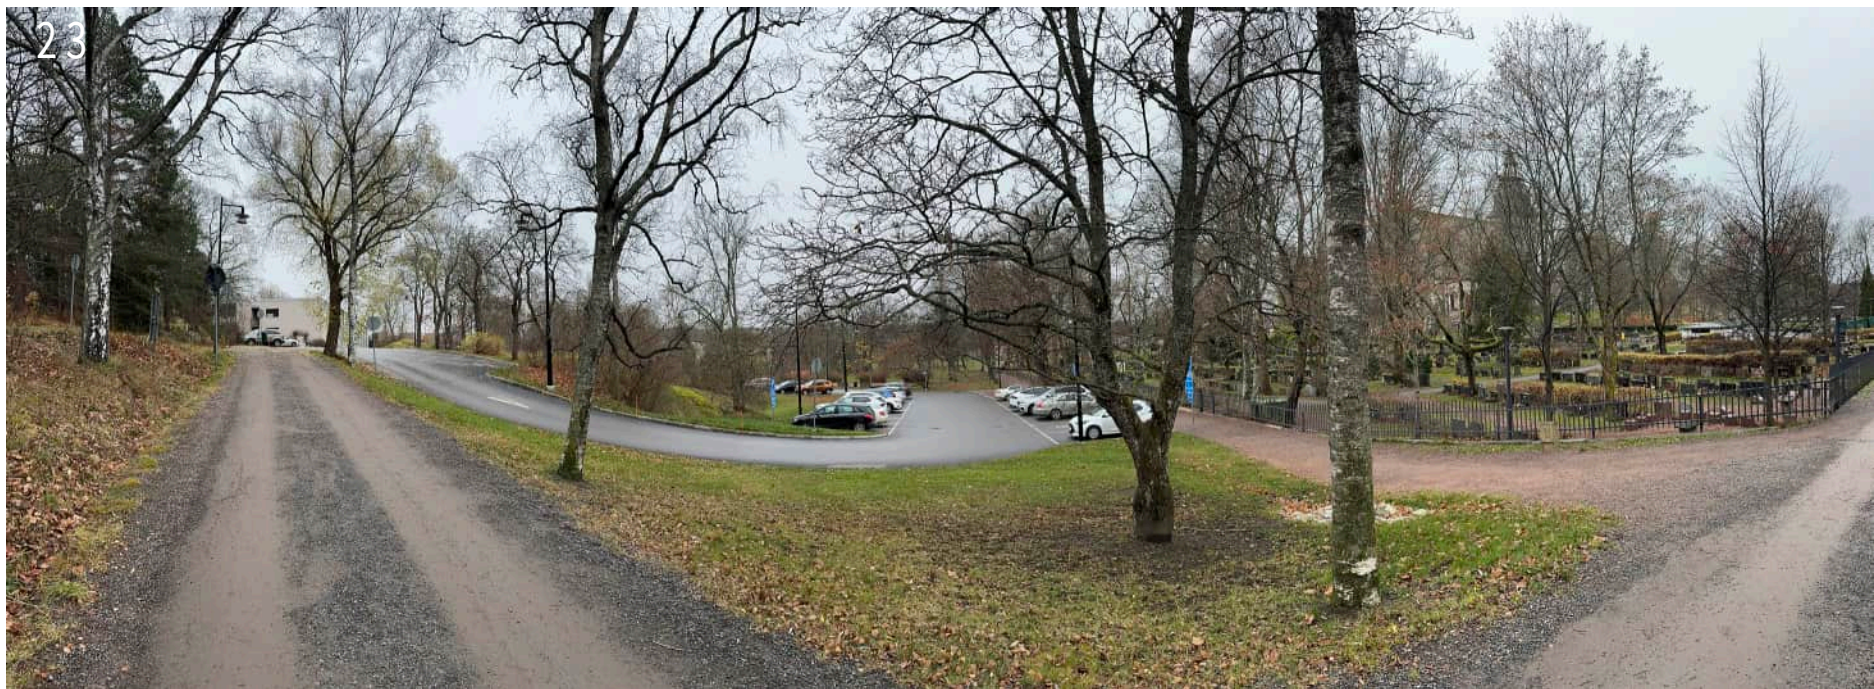
23 Näkymä Munkinpolulta hautausmaan koillispuolelta kaakkoon. Maariankatu 2 rakennukset ovat näkymälinjan päätteessä ympäristöään korkeammalla.

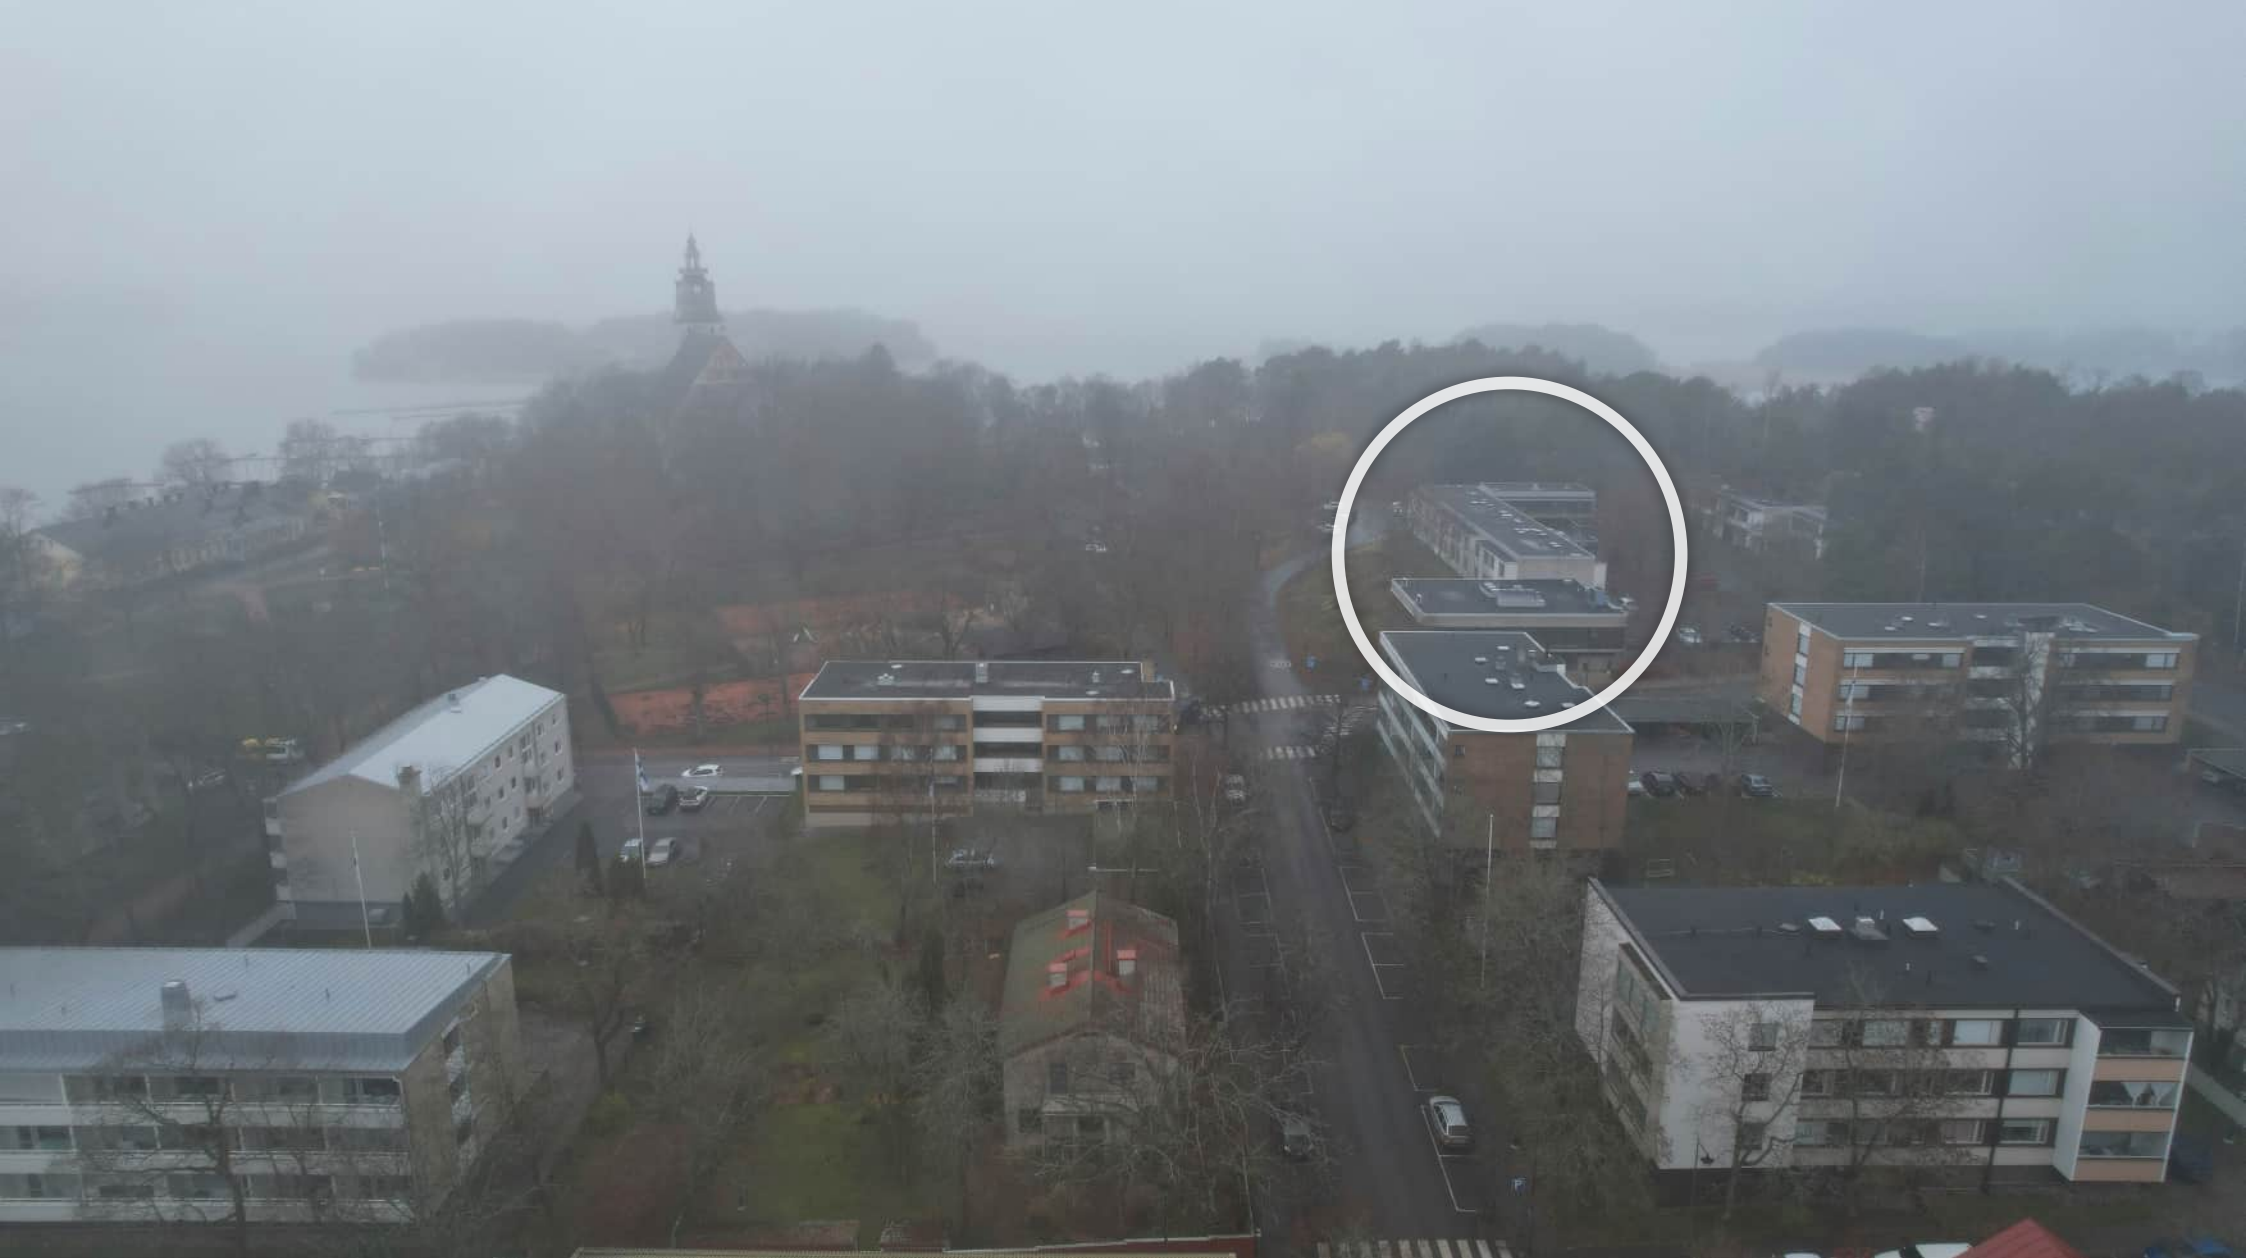
24 Viistoilmakuva kohti kirkkopuistoa marraskuussa 2024.  
Maariankatu 2–4 ympäröity.
