MAISEMA- JA KAUPUNKIKUVA-ANALYYSI JA VAIKUTUSTEN ARVIOINTI  
NAANTALIN MAARIANRINNE | SAATSI ARKKITEHDIT 2024

Maisema- ja kaupunkikuva-analyysi ja vaikutusten arviointi Naantalin Maarianrinne

Tilaaja: Naantalin kaupunki

Tekijä: Saatsi Arkkitehdit Oy  
Emilia Saatsi, Pekka Saatsi, Anna-Elisabet Määttä  
pekka@saatsi.fi | 040 5955933 | www.saatsi.fi  
Nomaji maisema-arkkitehdit Oy  
Anni Järvitalo, Kaisla Rahkola, Anni Hietanen

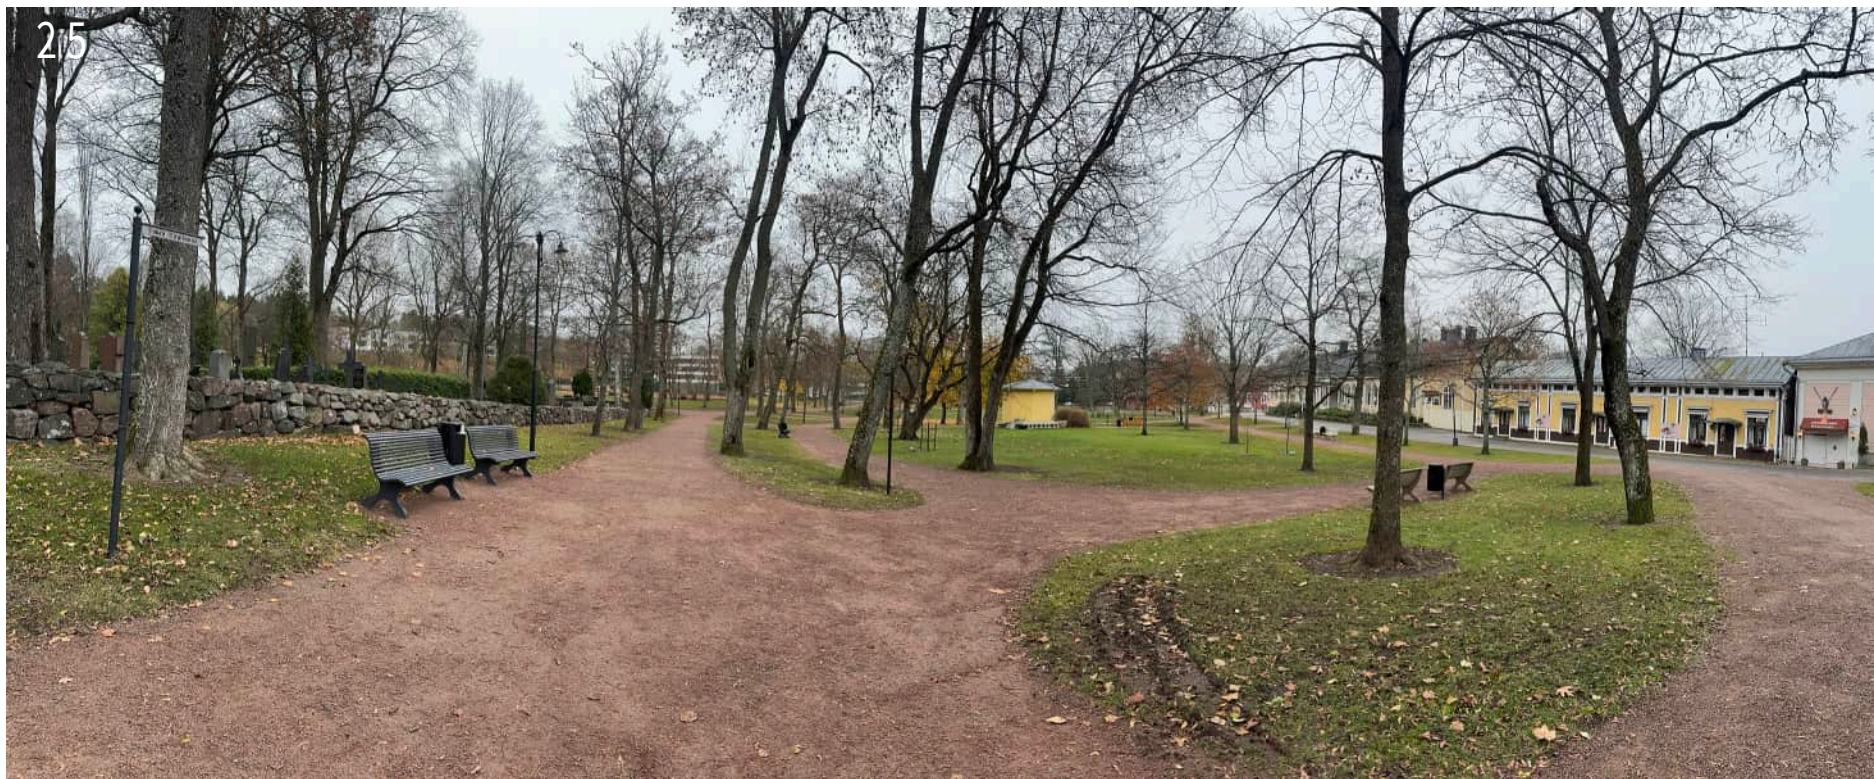
25 Näkymä Kirkkopuistosta kohti Kaivohuonetta marraskuu 2024. Vasemmalla hautausmaan muuria. Kirkkopuiston (entisen Kaivopuiston) suhde kylpylärakennuksiin on säilynyt, joskin puistoa etelästä rajannut matkustajakoti Suosio on purettu.

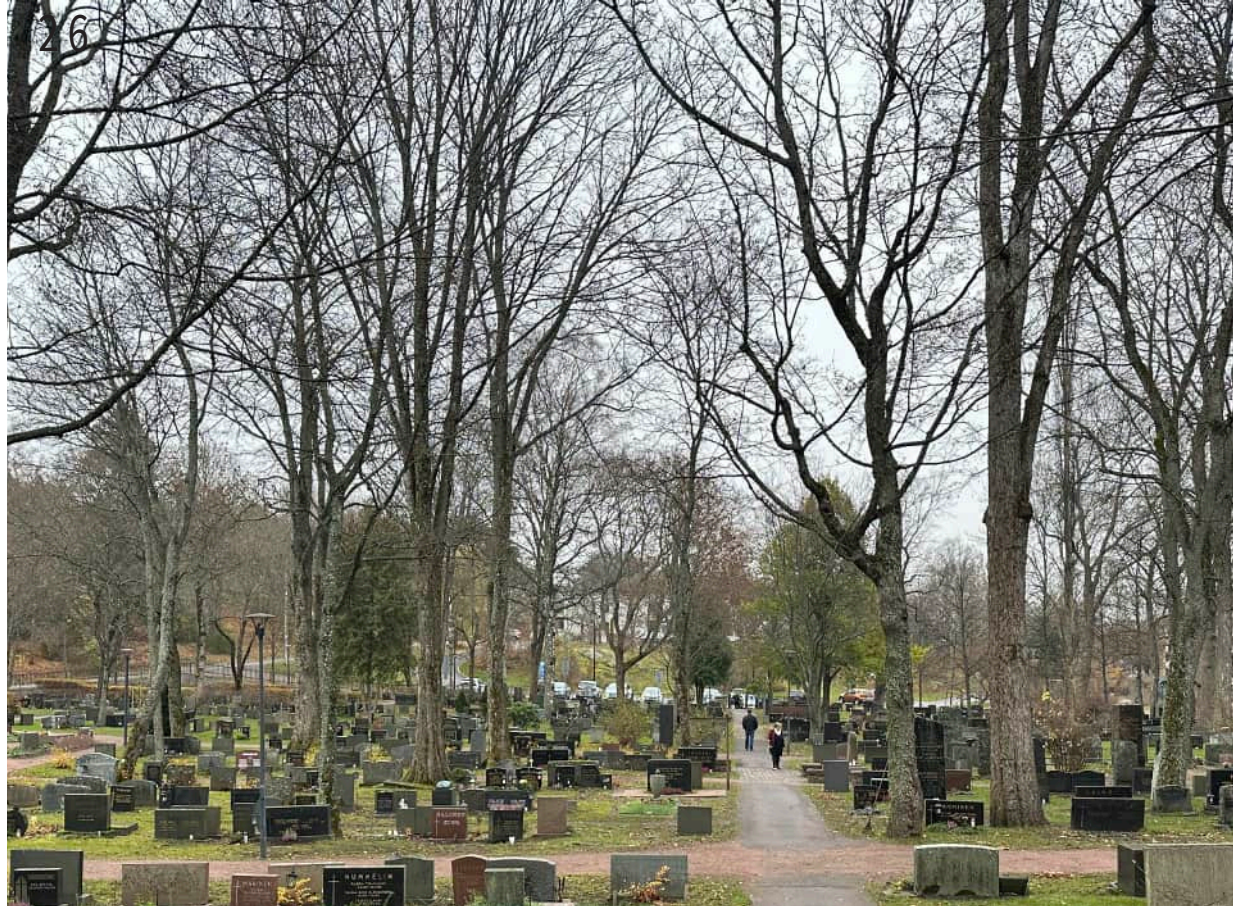
26 Maariankatu 2 kuvattuna hautausmaan suunnasta. Suojaava puusto vähentää modernin rakennuksen roolia hautausmaan ympäristössä.

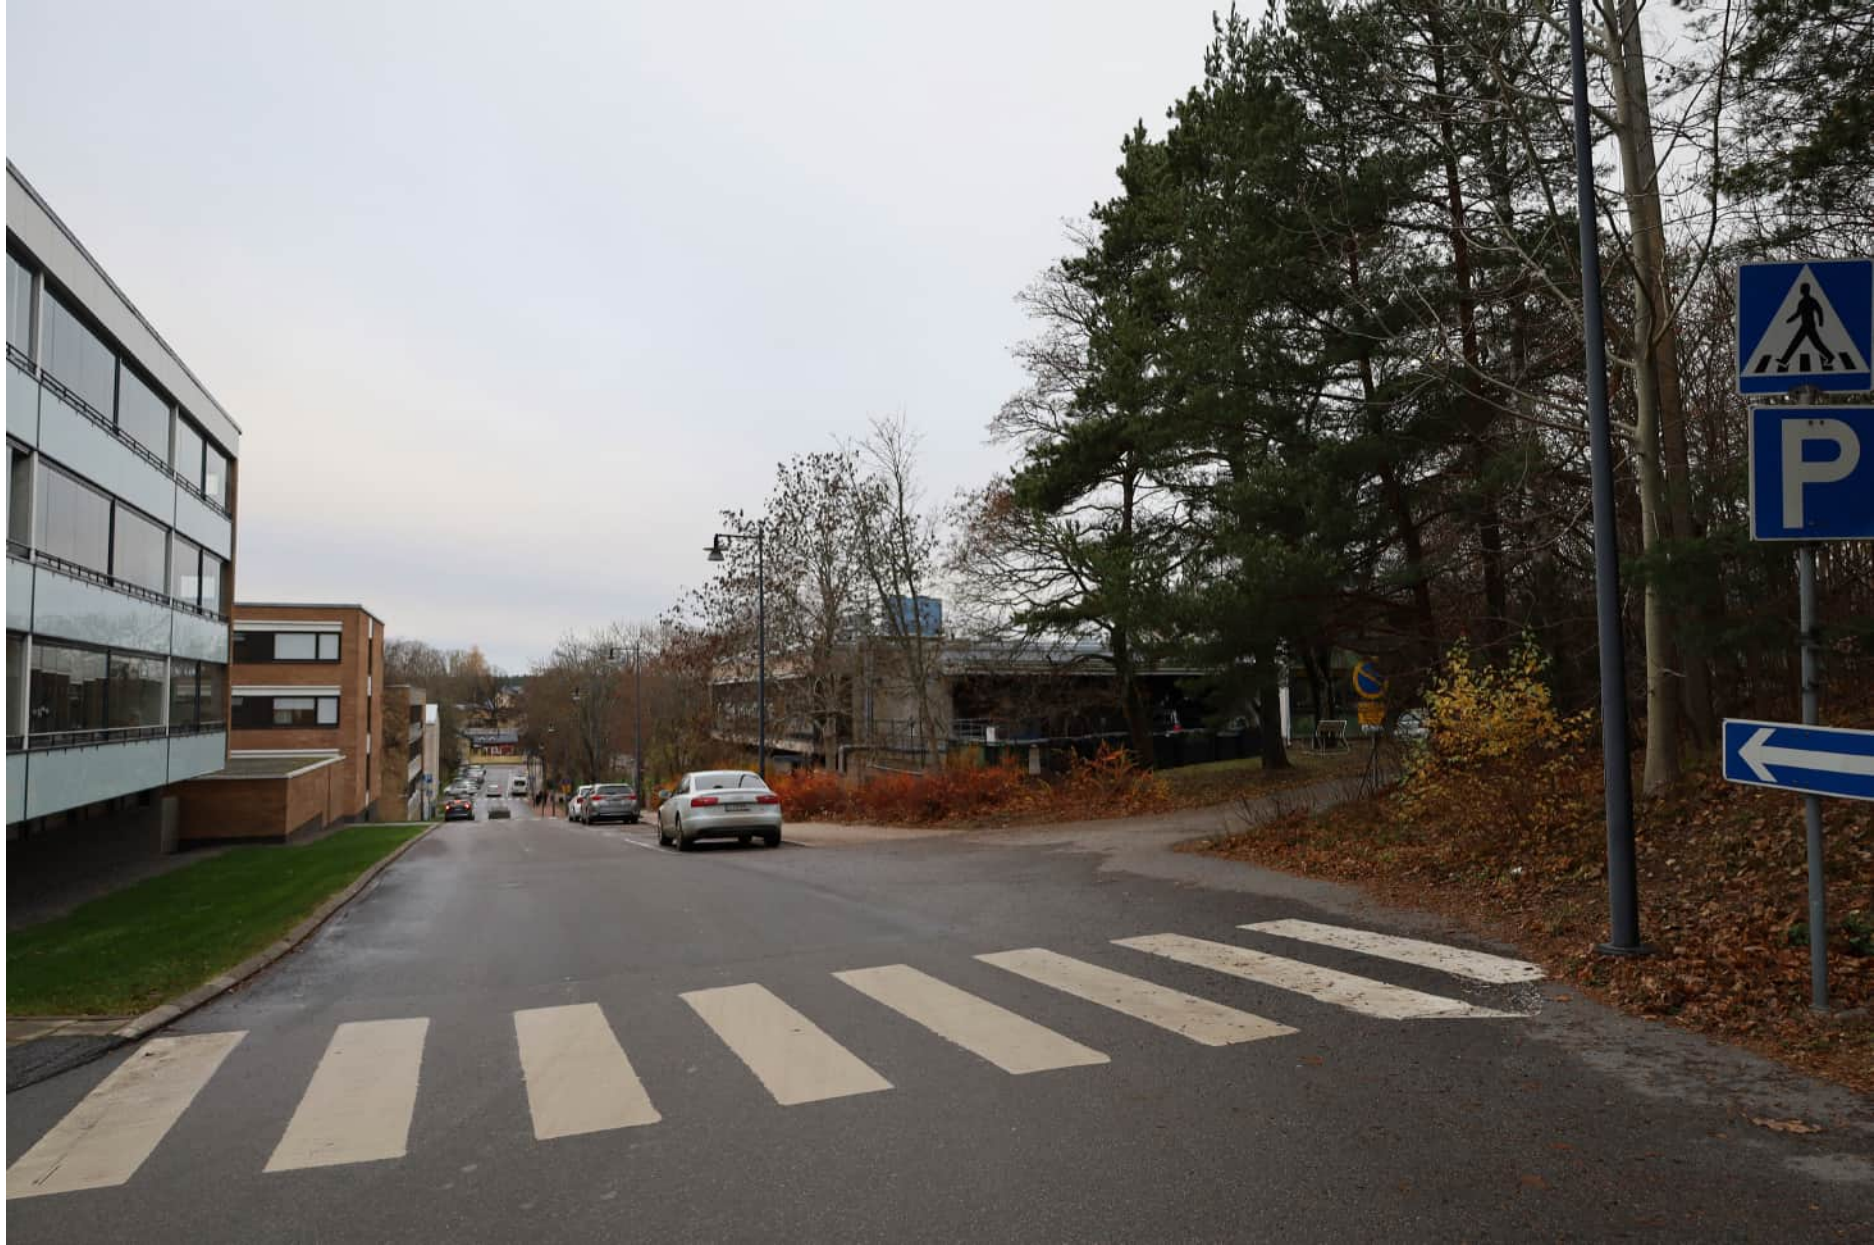
27 Maariankadun ja Tuulensuunkadun kulma. Nykyiset Maariankatu 2:n rakennukset on sovitettu muun rakennuskannan korkeuteen ja luonteeseen hyvin. Tontilla on kookasta puustoa ja muuta kasvillisuutta, joka vähentää rakennusten roolia katukuvassa. Kuva: Anni Järvitalo.

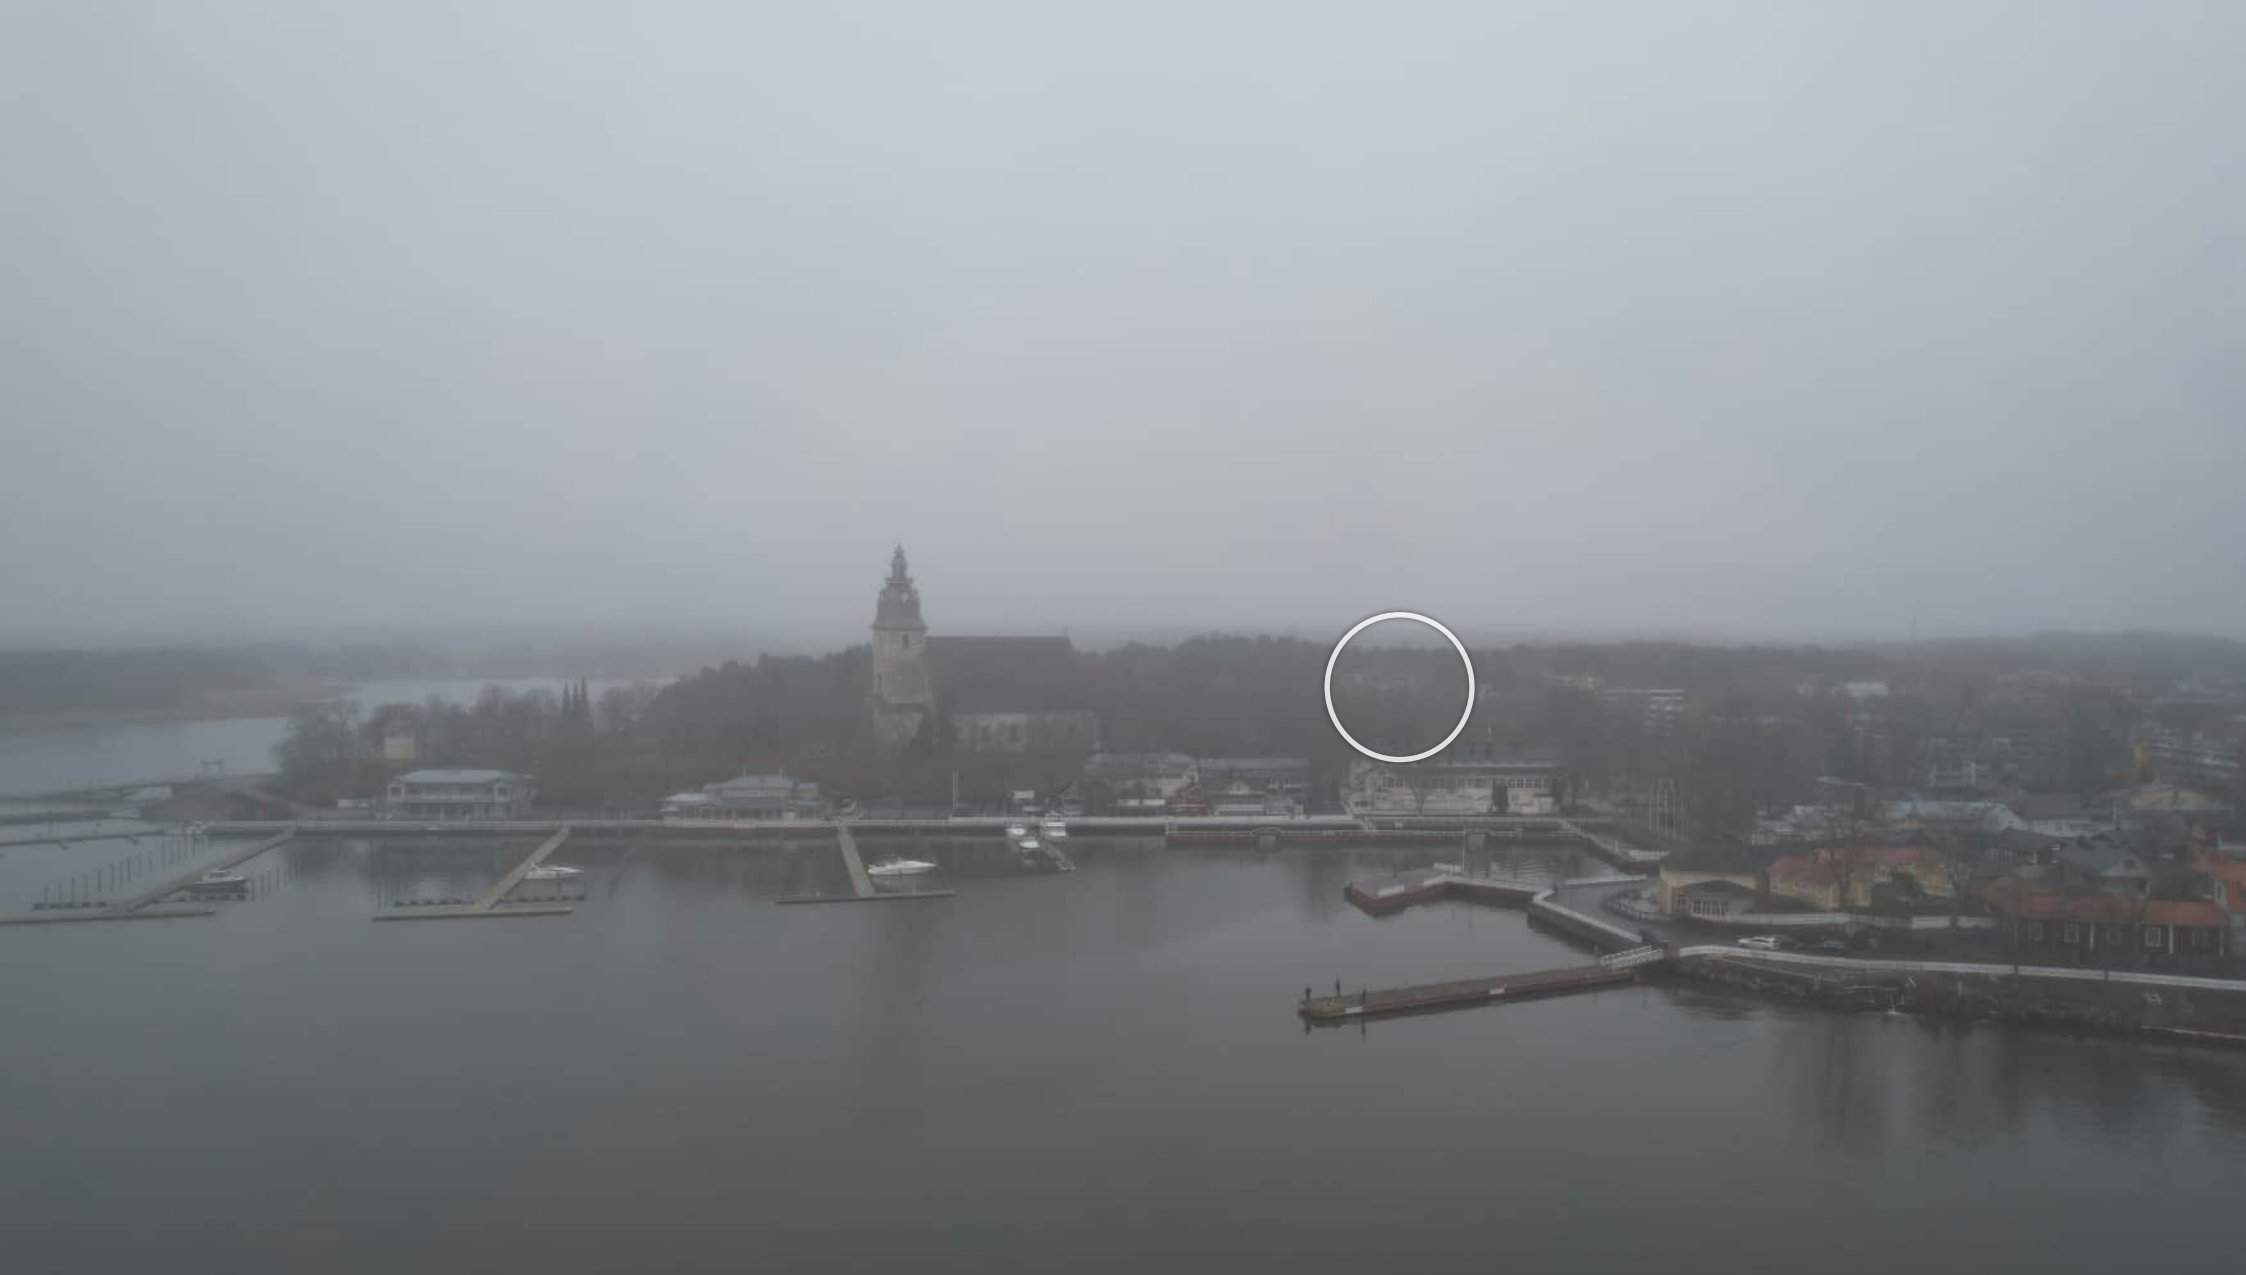
28 Näkymä kohti Naantalin kirkkoa marraskuussa 2024.  
Maariankatu 2–4 ympyröity.

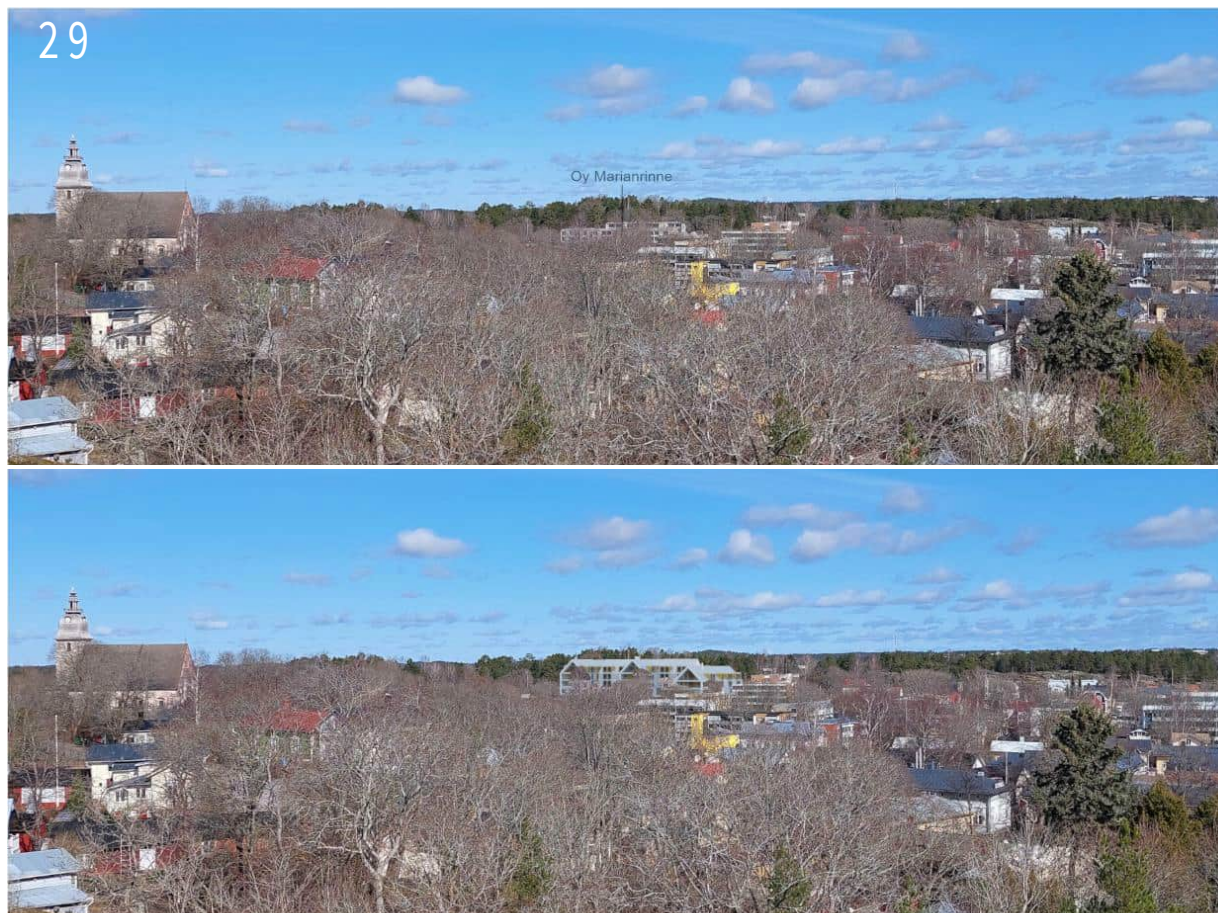
29 Kuvapari, näkymäkuvat Kuparivuorelta. Kuvaviitteet Naantalin kaupungin julkaisusta Maarianrinteen maisema- ja kaupunkikuvatarkasteluja, päivätty 11.10.2024. Yllä nykytilanne. Valokuva otettu Kuparivuoren ilmavalvontarakennelmalta huhtikuussa 2024. Alla suunniteltu hotelli. Hotellin 3D-malli upotettuna valokuvaan. 3D-malli ©Sarc+Sigge Arkkitehdit.

Kuvasovitteesta voi havaita esitetyn uudisrakennuksen olevan selkeästi tämän päivän tilanteeseen verrattuna hallitsevampi tekijä kaukomaisemassa. Puuston eheä siluetti kauempaa ja korkeammalta tarkasteltuna näyttää säilyvän. Lähempää, esimerkiksi Kirkkopuistosta käsin tarkasteltuna, rakennukset todennäköisesti nousevat puuston latvustason yläpuolelle.

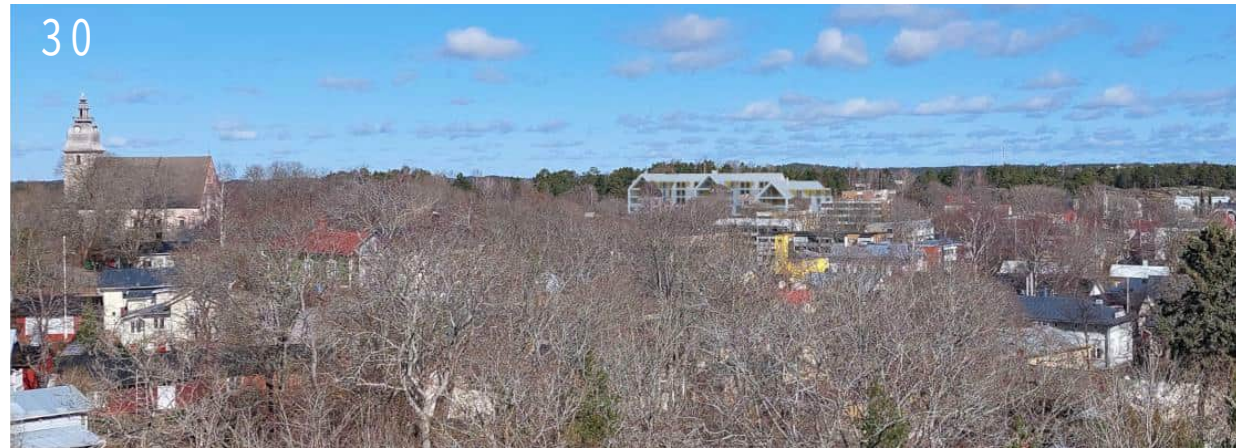
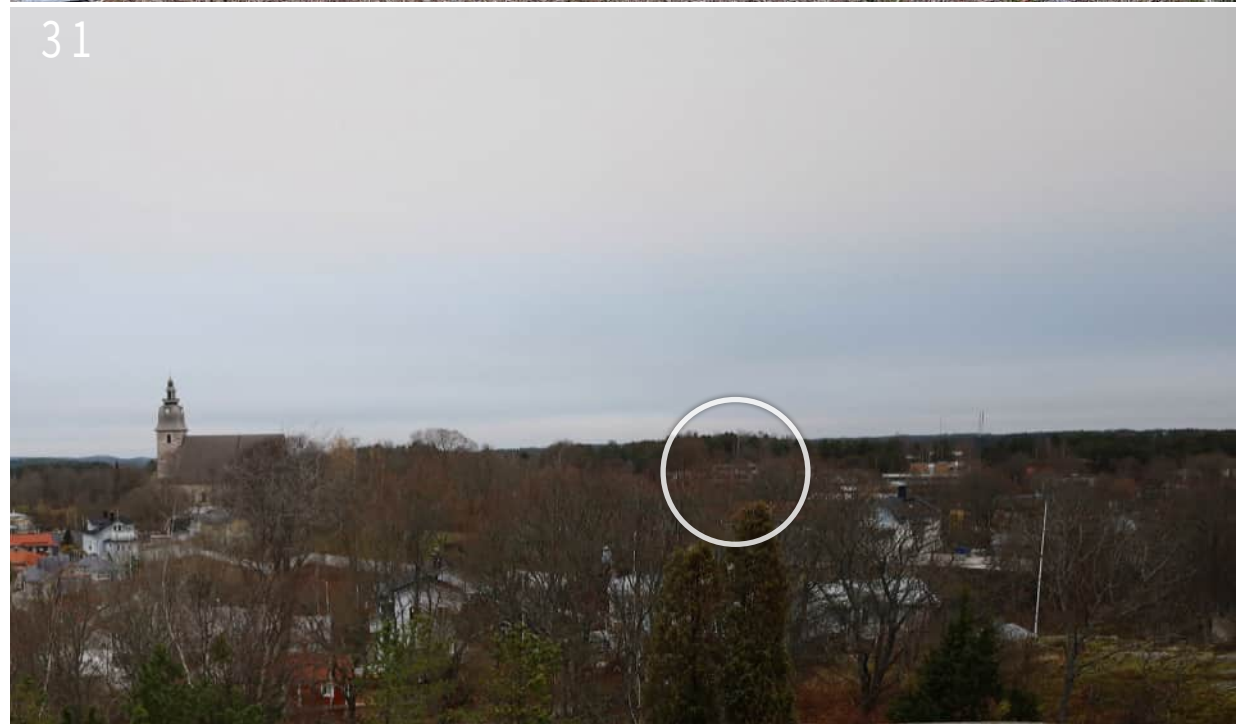
Esitetyllä ratkaisulla on lähiympäristön kerrostaloista poikkeava kattomuoto. Jyrkät päätykolmiot ja vaaleat kattopinnat korostavat rakennuksen arkkitehtuuria ja lisäävät sen hallitsevuutta. Lähimaiseman näkymissä uudisrakennuksen arkkitehtonisilla piirteillä on enemmän merkitystä, sillä uudisrakennus näkyy laajalti kirkon kulttuurihistoriallisesti arvokkaassa ympäristössä.

**32** Kuvaviite Naantalin kaupungin julkaisusta Maarianrinteen maisema- ja kaupunkikuvatarkasteluja, päivätty 11.10.2024. Näkymä Munkinpolulta hautausmaan nurkalta. Talvi. Hotellin 3D-malli ©Sarc+Sigge Arkkitehdit.

Jatkosuunnittelussa tulisi tutkia vesikaton roolia, jonka olisi hyvä tehdyn maisema- ja kaupunkikuva-analyysin perusteella poiketa selkeästi kirkon voimakkaasta harjakatosta. Kattomuodon uudelleentutkimisen myötä myös konseptisuunnitelmassa esitettyjen kattolyhtyjen roolia julkisivuarkkitehtuurissa olisi hyvä jatkotyöstää.

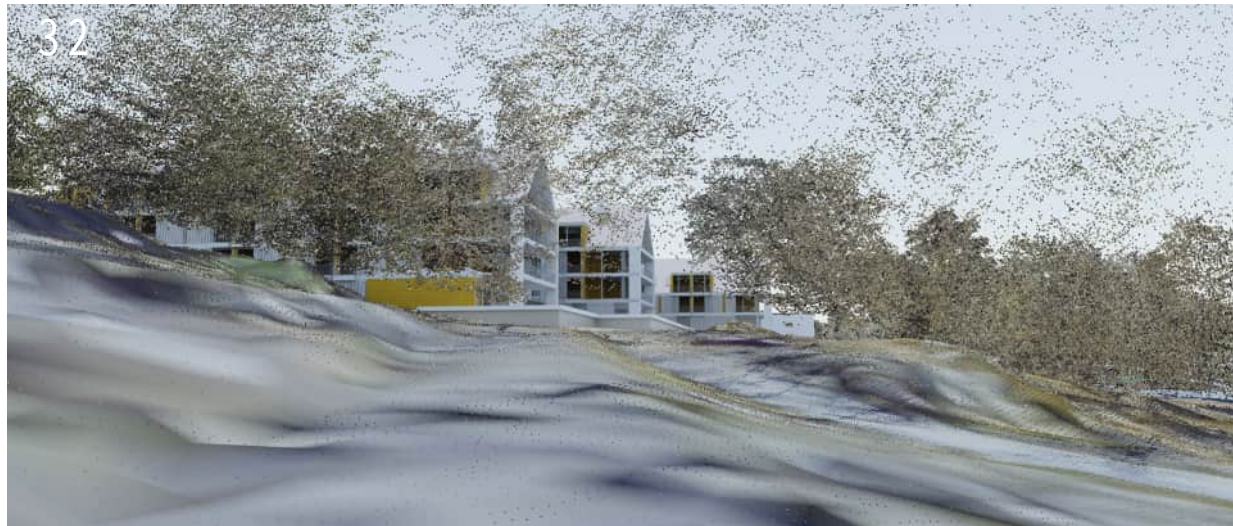
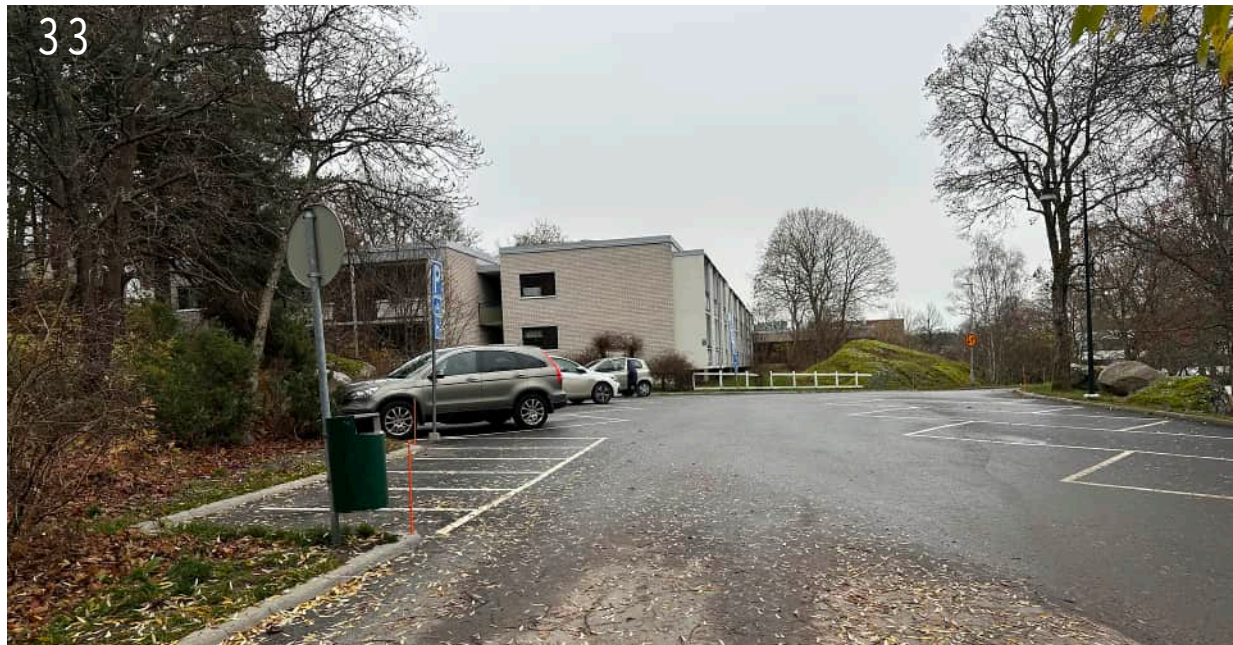
**33** Konseptisuunnitelman tontilla sijaitseva rakennus marraskuussa 2024.

Konseptisuunnitelmassa esitetyllä rakennuspaikalla oleva, purettavaksi esitetty asuinkerrostalo on tasakattoinen ja kaksikerroksinen. Uudisrakennukseen on suunniteltu kolmea kerrosta ja lisäksi jyrkkää harjakattoa poikkipäätyineen ja kattolyhtyineen. Käytännössä uudisrakennuksen korkeus vastaa yli neljää kerrosta. Rakennuspaikka sijaitsee maisemallisesti korkealla paikalla. Kirkon ja hautausmaan suunnasta avautuvat suorat näkymät kohti uudisrakennusta etenkin lehdettömänä aikana. Myös vanhan kaupungin suunnasta rakennukset erottuvat paikoitellen. Kauempaa tarkasteltuna puusto peittää suoria näkymiä olemassa olevan rakennuksen osalta, mutta suunnitellun uudisrakennuksen korkeus nostaa sen puuston latvusten yläpuolelle.
