Rakennusinventoinnit

Röölänrannan asemakaava-alueella sijaitsevat rakennukset

Lähde: Museon informaatioportaali /  
Turun museokeskus, Varsinais-Suomen alueellinen vastuumuseo

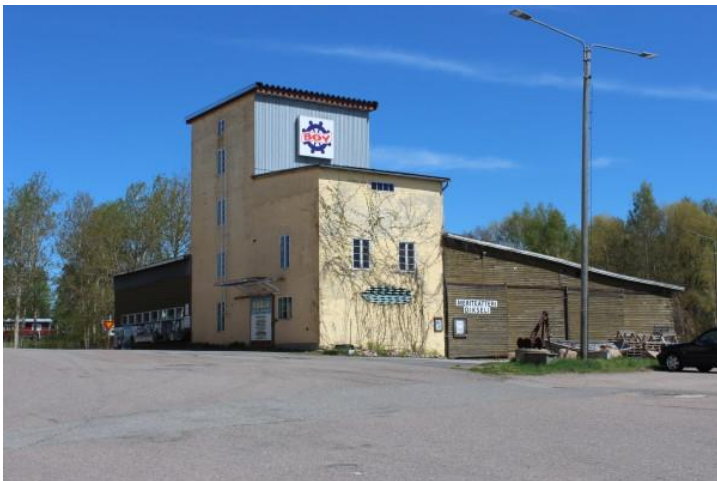
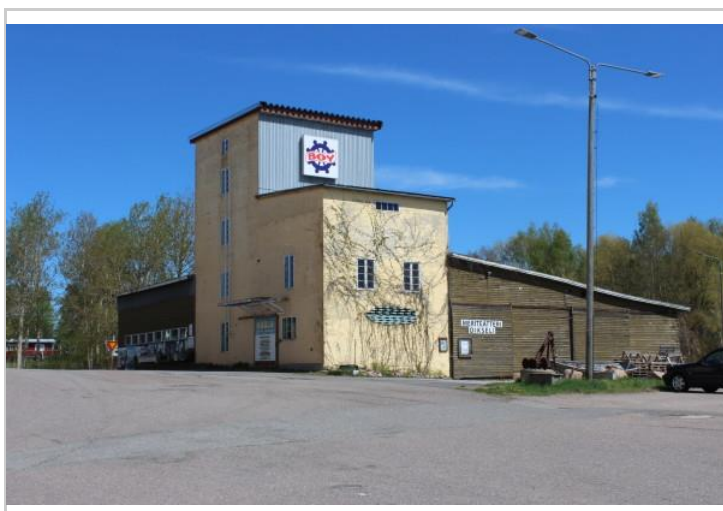
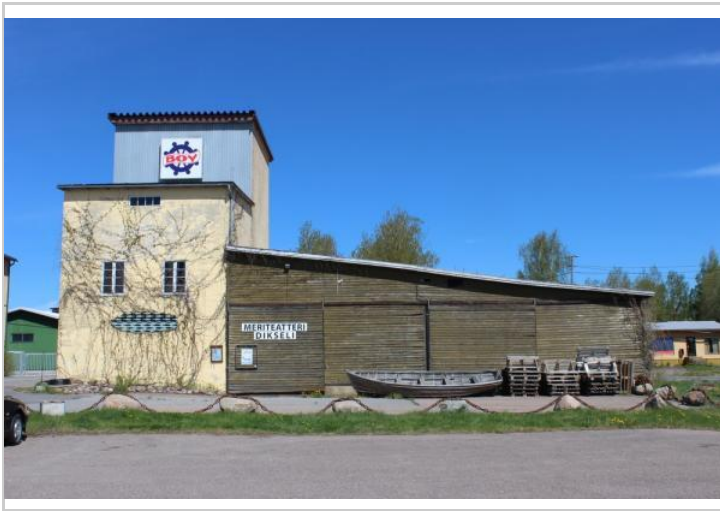
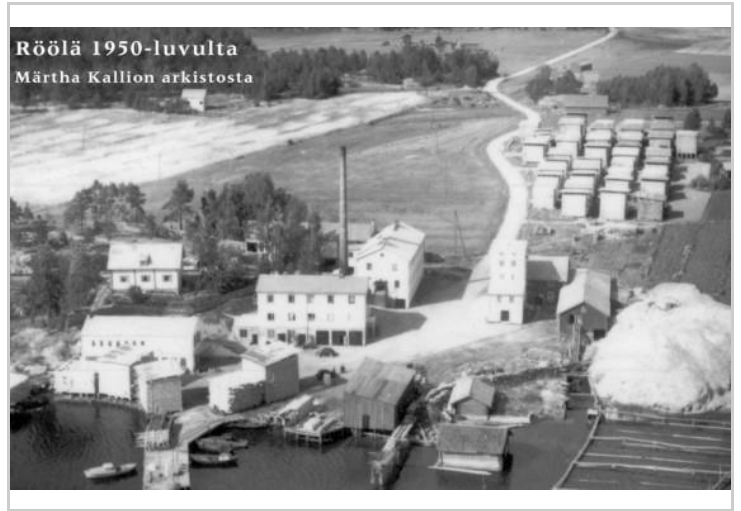
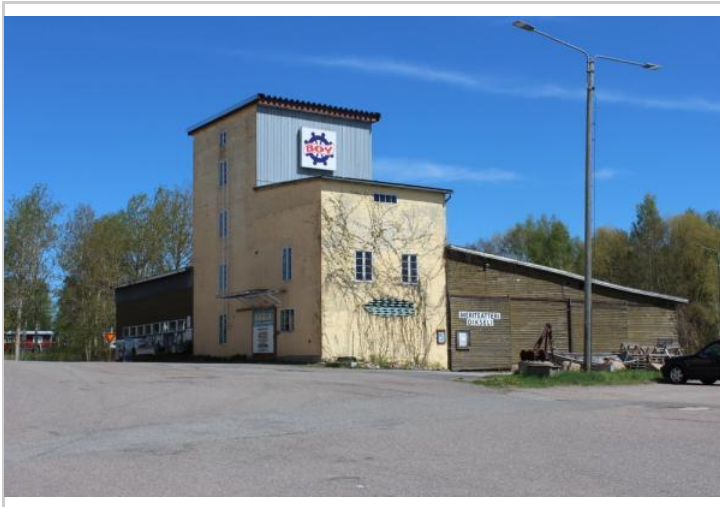
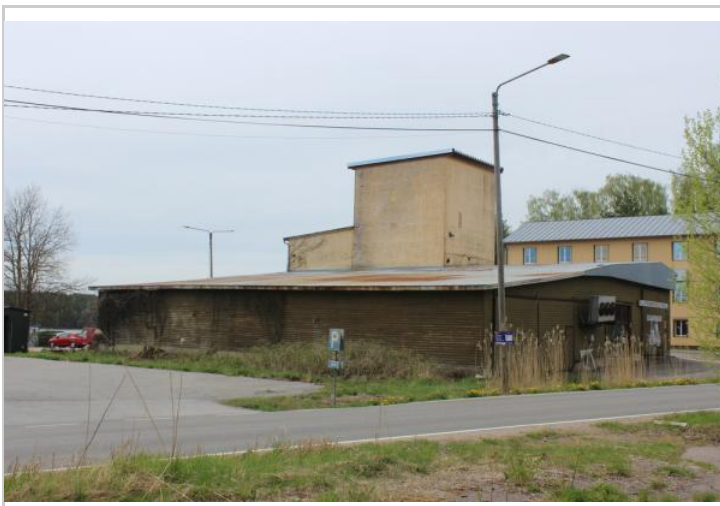
Höyläämö (Röölän mylly)

**Rakennushistoria** Mylly rakennettiin vanhemman myllyn viereen v. 1936 tai 1938. Vanhempi 1910-luvulla valmistunut puinen myllyrakennus näkyy vielä 1950-luvun valokuvassa uuden myllyn ja sahan välissä. Myllyn itäpuolella sijaitsee puurunkoinen höyläämö. 1960-luvulla myllyn yhteyteen on rakennettu matala varastorakennus. Tiloissa toimii tällä hetkellä silliperinнемuseo Dikseli sekä Mylly-museo.

**Erytyspiirteet** Myllyn koneisto on jäljellä ja se on toimintakunnossa.

**Perustelut** Ajalleen tyypillinen myllyrakennus, jonka ulkoasu on säilynyt. Paikalla on ollut myllytoimintaa 1910-luvulta aina 1980-luvulle asti.

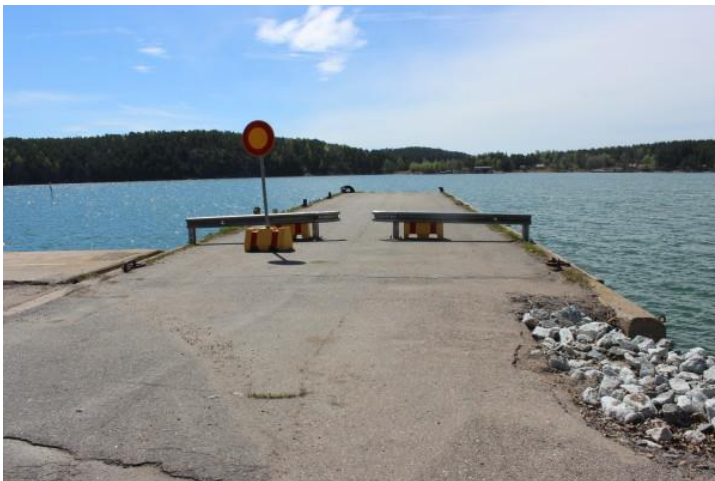
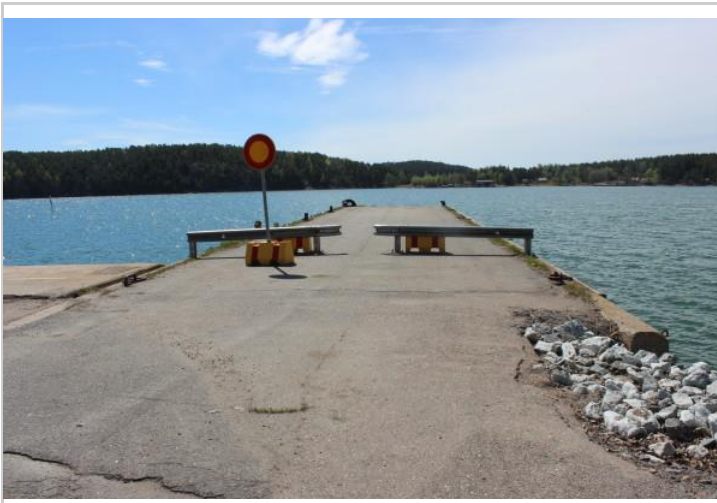
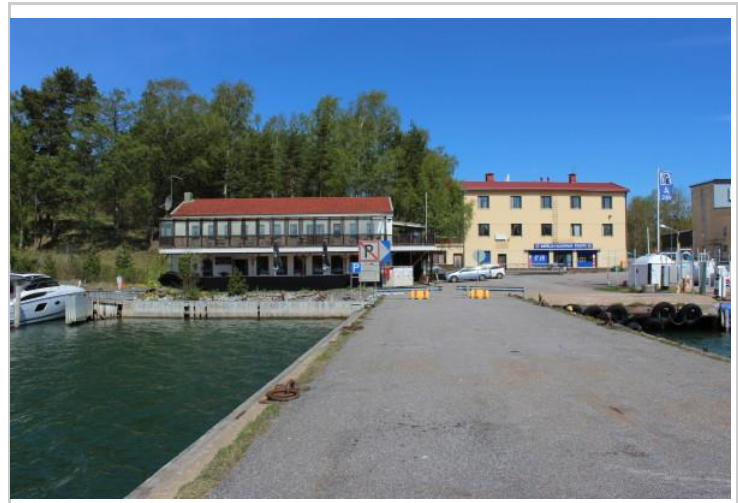
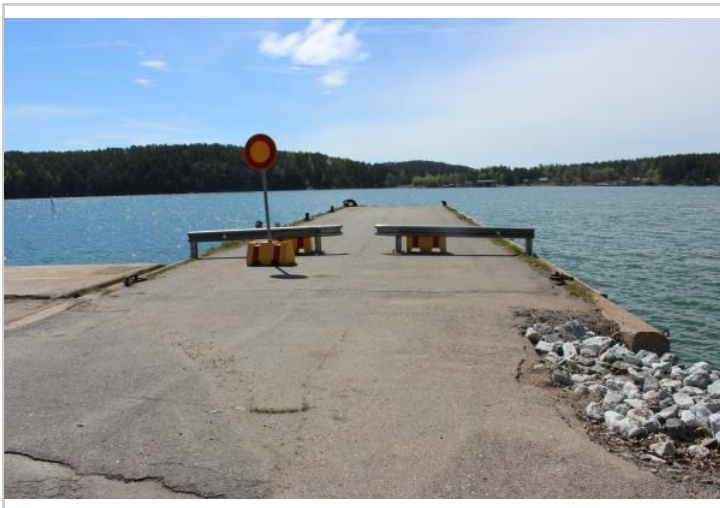
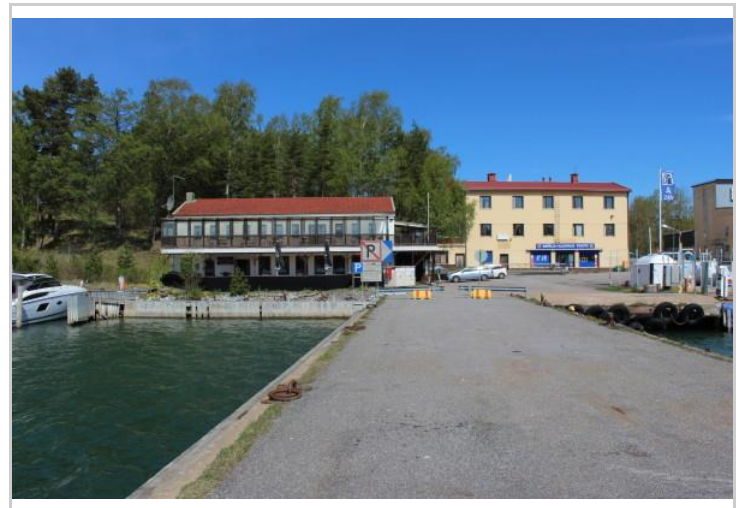
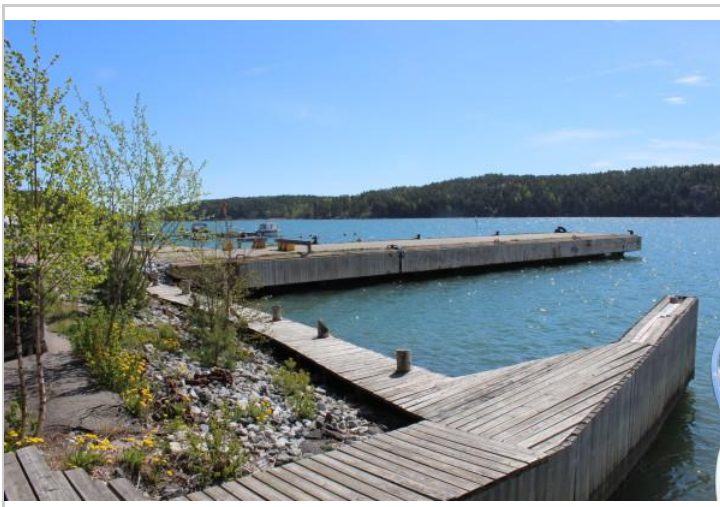
Kohde 529-540-0873-0001 Röölän vesialue, laituri

Röölän ranta oli 1700-luvulla kylän yhteismaata, jossa oli vasikkahaka, laituri sekä kalastukseen ja maatalouteen liittyviä talousrakennuksia. Vanhin laituri sijaitsi nykyisen laiturin itäpuolella nykyisen vesillelaskupaikan tuntumassa ja papikalla oli vielä rakentgeita ja rakennuksia 1960-luvulla. Rannalta kylään johtava tie kulki nykyisen ravintolan ja kerrostalon välistä. Röölän ranta alkoi kehittyä satama- ja teollisuusalueeksi 1900-luvun alkupuolella, jolloin on todennäköisesti rakennettu laituri nykyisen paikalle. Laituria on myöhemmin peruskorjattu/rakennettu uudelleen.

Perustus Betonipilari

Runko Teräsbetoni

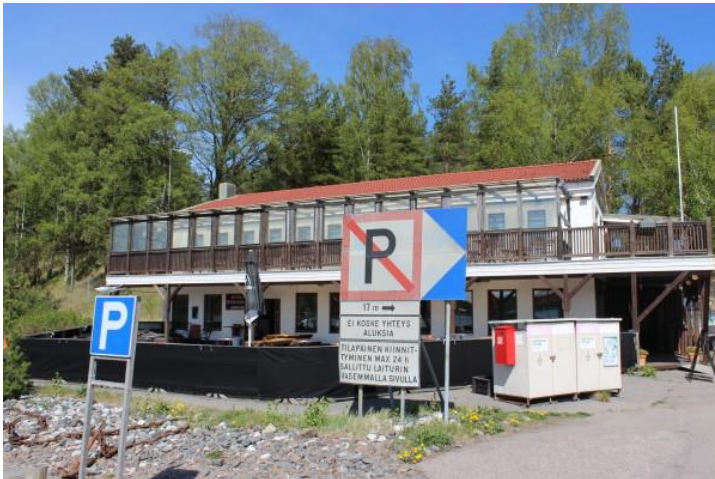
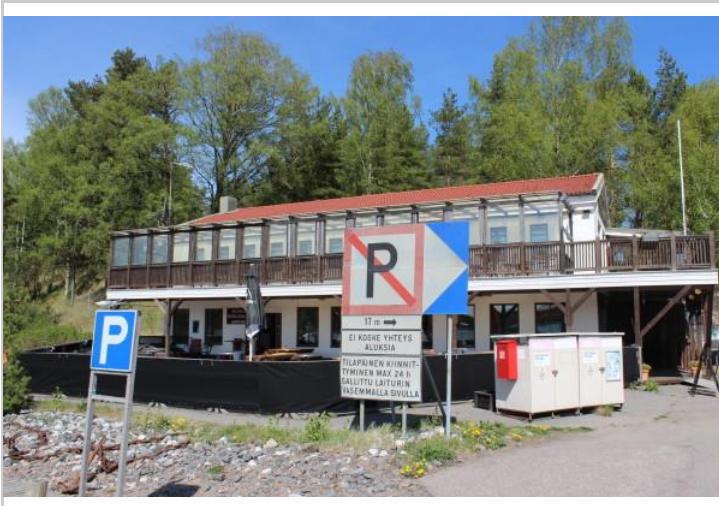
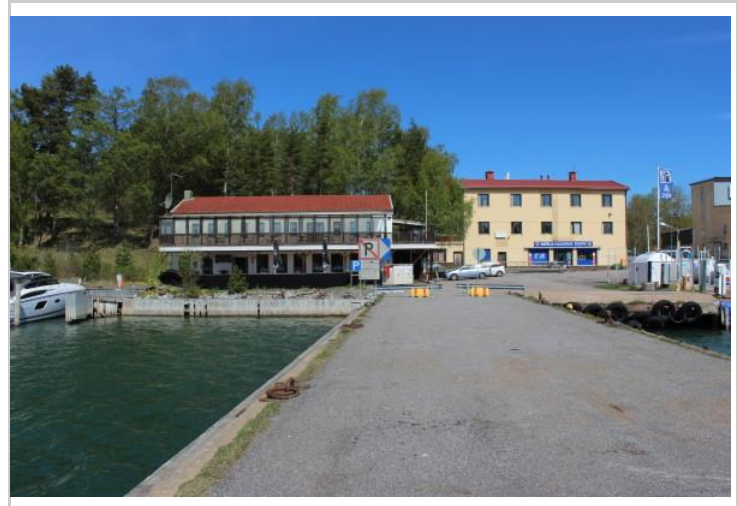
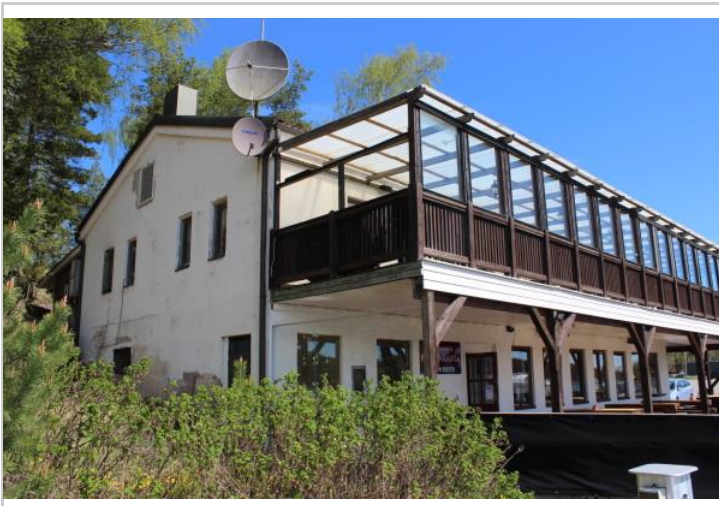
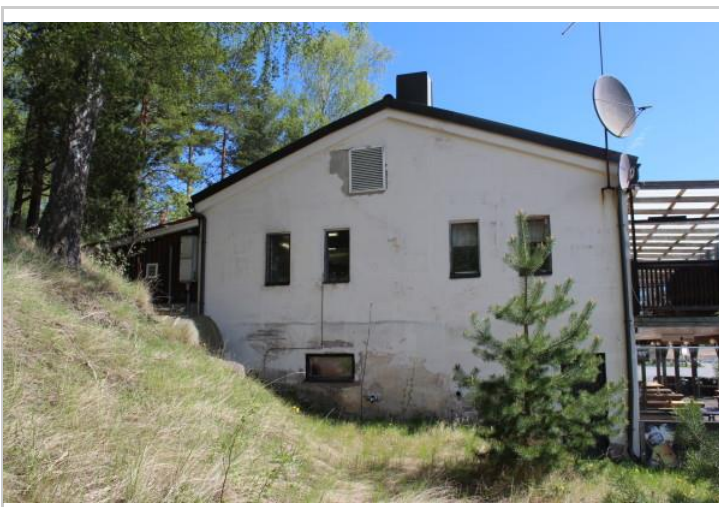
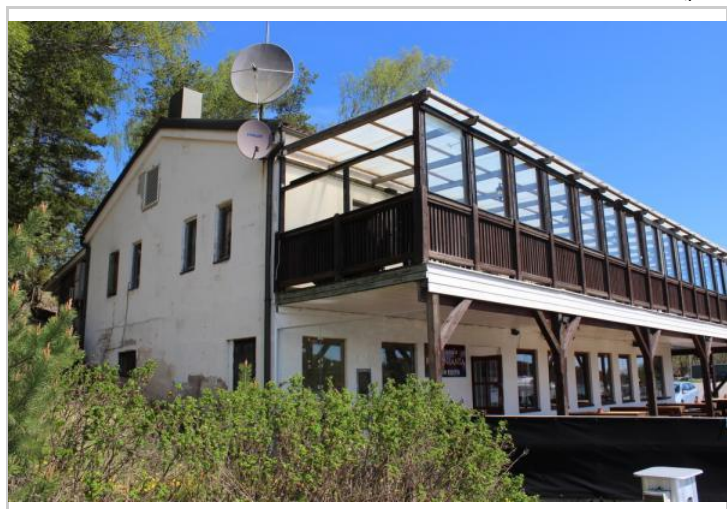
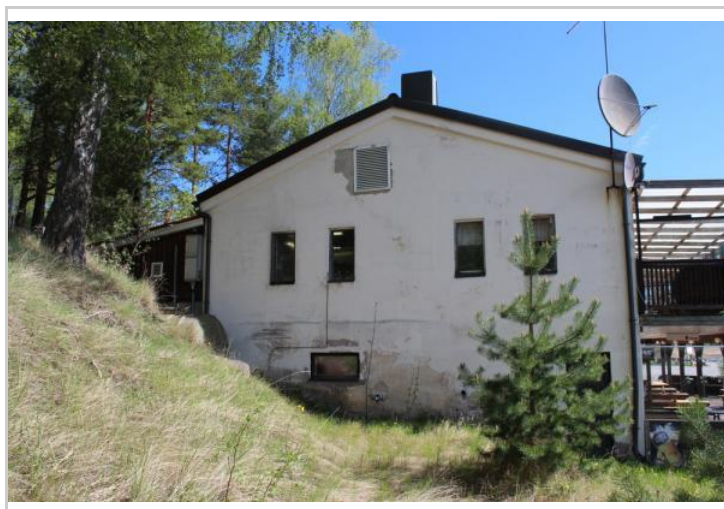
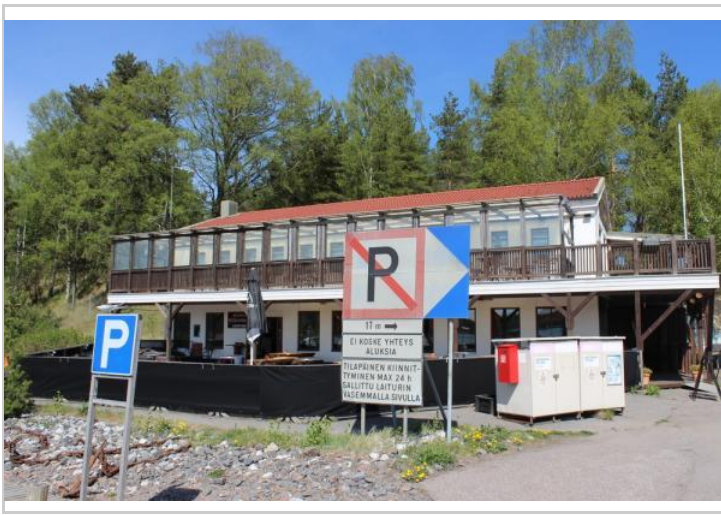
Rakennus on valmistunut 1940-luvun lopulla. Rakennuksen alakerrassa on autotalli- ja korjaamo sekä sepän paja. Yläkerrassa oli myymälä varastoineen sekä postikonttori. Rakennus on muutettu ravintolakäyttöön 1992.

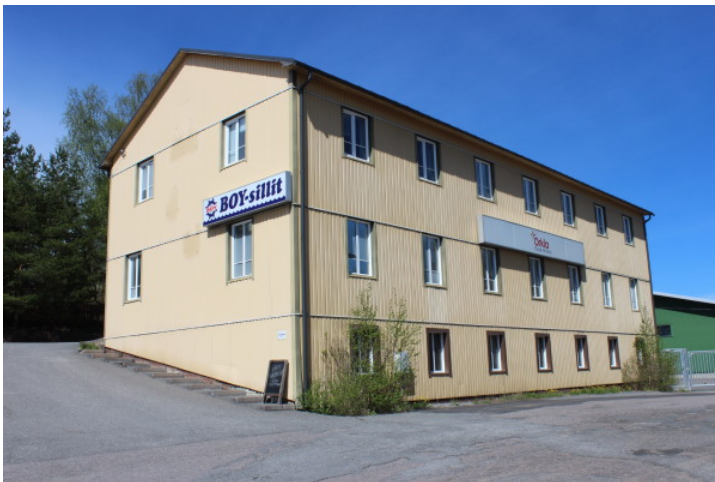
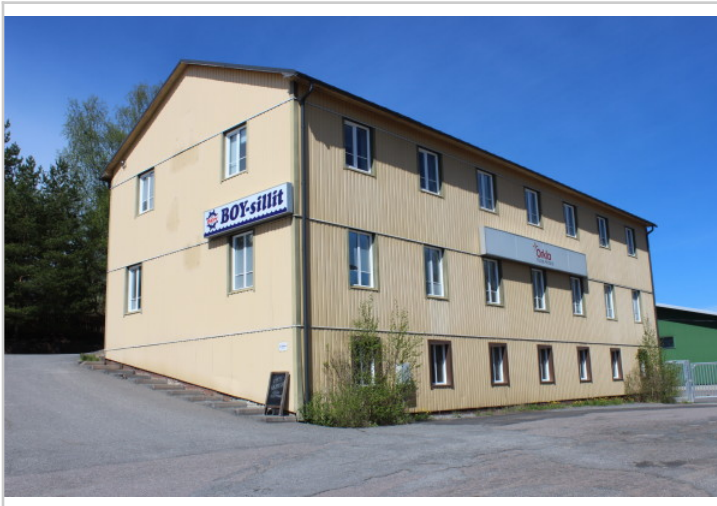
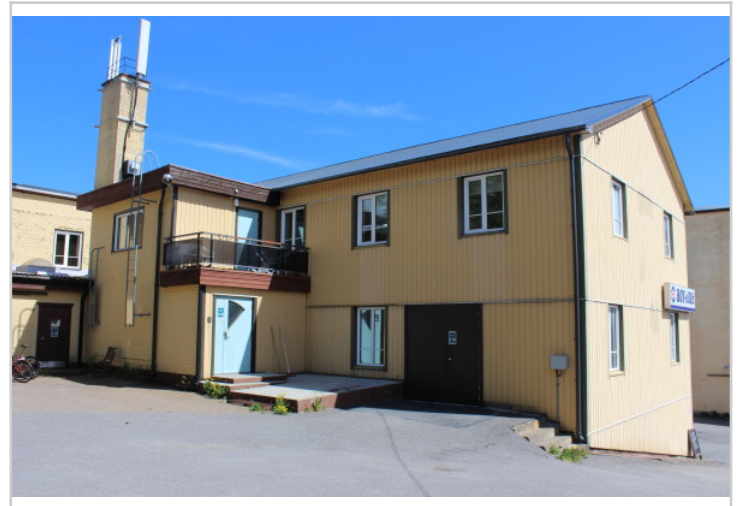
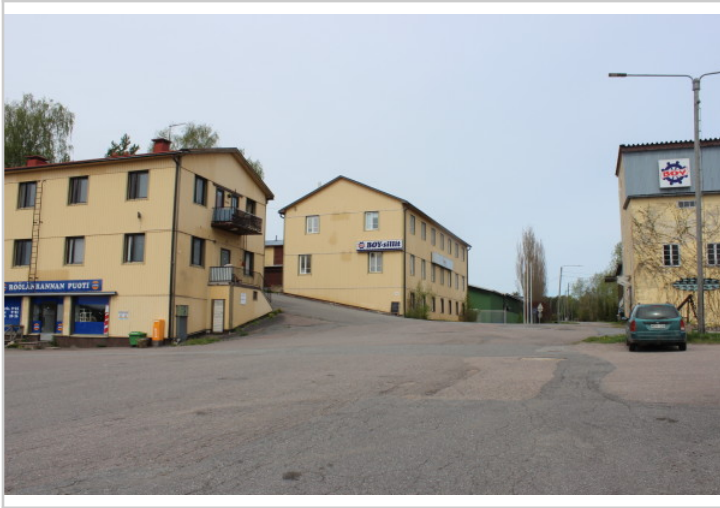
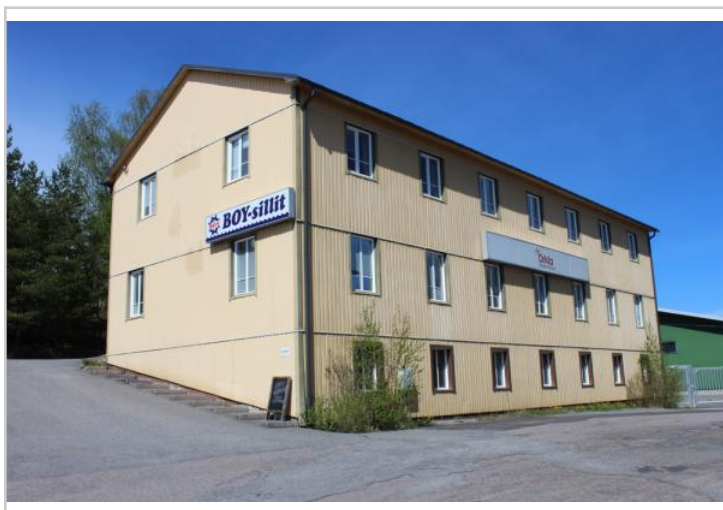
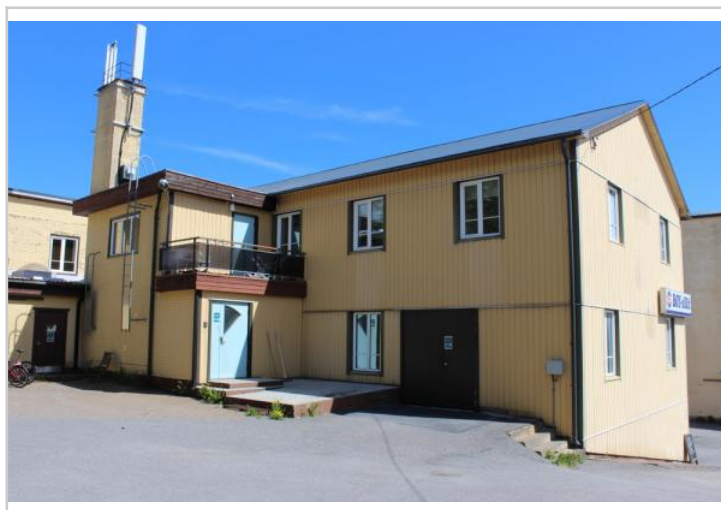
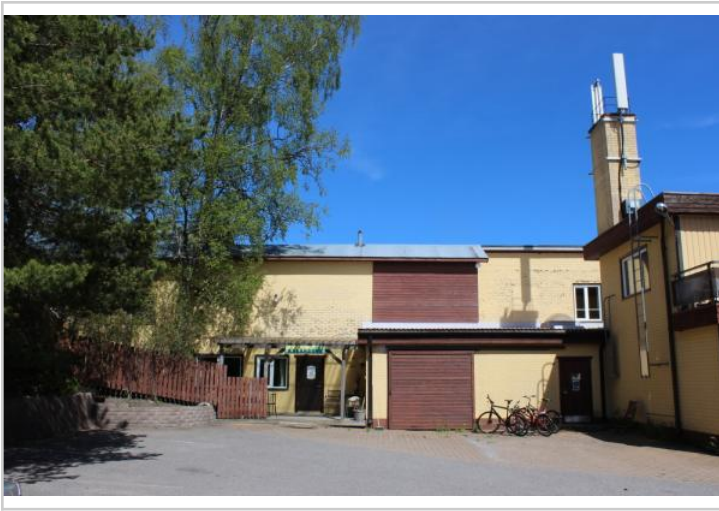
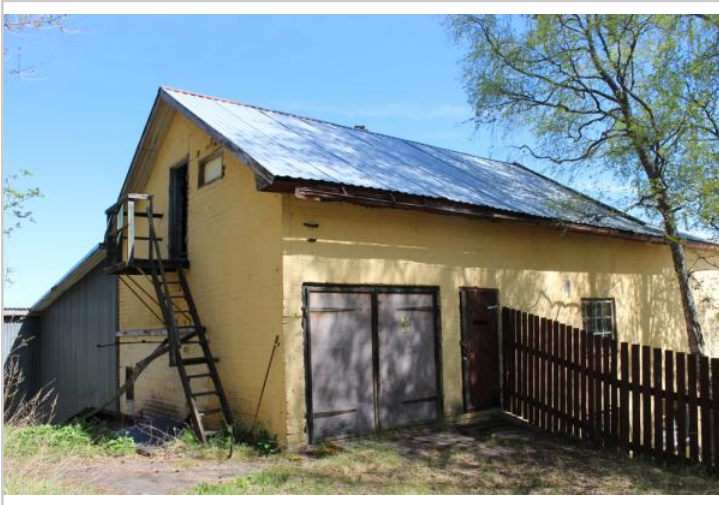
Rakennustunnus	1007927866
Postinumero	
Osoitteet	
Rakennustyyppi	Tuotantorakennus, Teollisuusrakennus
Rakennustyyppin kuvaus	Teollisuus- ja tuotantorakennus
Rakennusvuosi	1945
Muutosvuodet	1970 1970-luku
Alkuperäinen käyttö	Tuotanto
Nykykäyttö	Tieto puuttuu
Kerroslukumäärä	3
Perustus	Betoni - valettu
Runko	Betonitiili, Tiili
Vuoraus	Pelti
Ulkoväri	Keltainen
Katto	Satula
Kate	Pelti - saumattu, Pelti
Kunto	Hyvä
Rakennushistoria	Rakennus on valmistunut v. 1945. Julkisivua on ollut rapattu, mutta se on vuorattu myöhemmin pelillä. Myös ikkunat on uusittu alumiinirunkoisiksi.
Erityispiirteet	Sisäpihan puolella kaksi-kerroksinen, tasakattoinen ja parvekkeellinen vinkkeli osa, minkä kautta on sisäänkäynti. Rakennuksen pohjoispäädystä länteen on matala pitkä siipiosa.
