# Uimavesiprofiili - Nunnalahti

Naantalin kaupunki

Päivitetty 27.4.2021

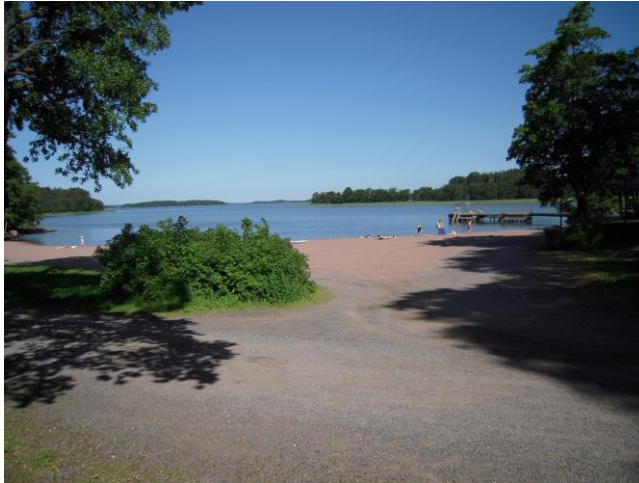
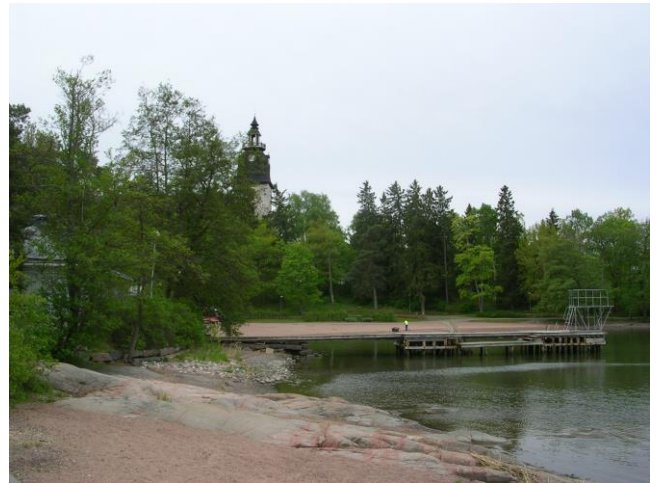
## 2.7 Valokuvat

3.1 Vesityyppi	Merivesi
3.2 Rantatyyppi	Rannikon uimavesi, hiekkaranta
3.3 Rantavyöhykkeen ja lähiympäristön kuvaus	Ranta on hienojakoista hiekkaa. Rannalla on laituri. Laiturin oikealla puolella on pientä kivikkoa ja kalliota. Rannan vasemmalla puolella on kivikkoa. Kauempana vasemmalla on Kailon saareen johtava silta, joka toimii myös venelaiturina. Rannalta on melko jyrkkä nousu takana olevaan metsään ja hautausmaalle päin. Rannan ohitse kulkee kävelyreitti. Alueelle sallitaan vain huoltoajo.
