# Naantalin Maarianrinne

Rakennushistoriallinen  
inventointi 2023

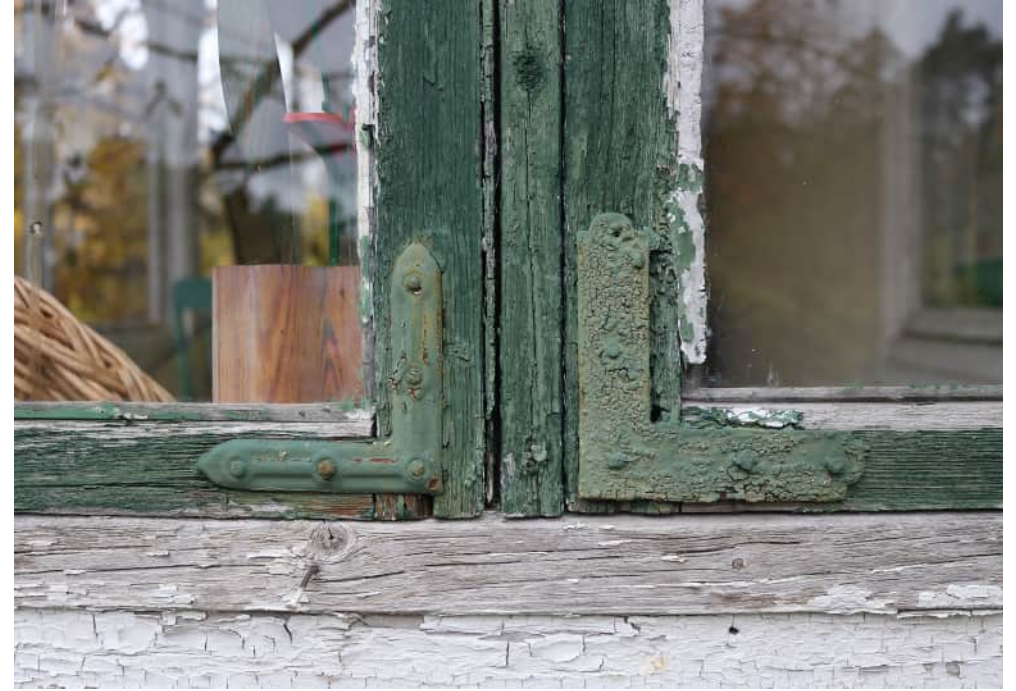
Kuva 53.

Ikkunanpuitteet maalauksineen ja kittauksineen vaativat korjausta tai uusimista.

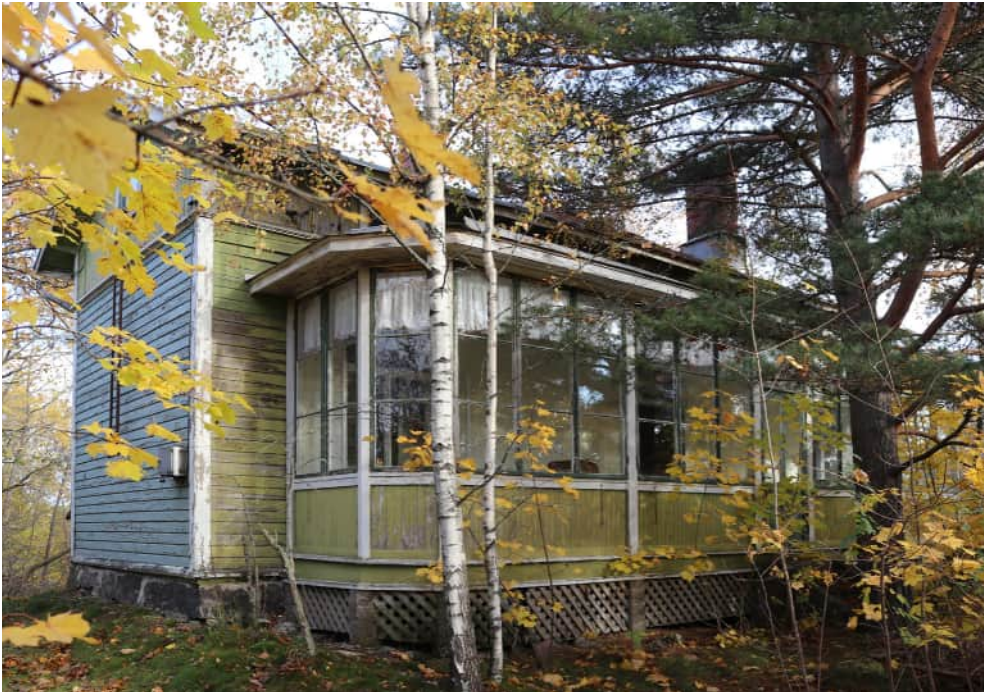
Kuva 54.

Asuinrakennuksen 2 länsikulma. Edessä 1930-luvulla rakennettu lasikuisti. Asuinrakennuksen päädyn alaosa on maalattu erisävyisellä vihreällä kuin muu rakennus.

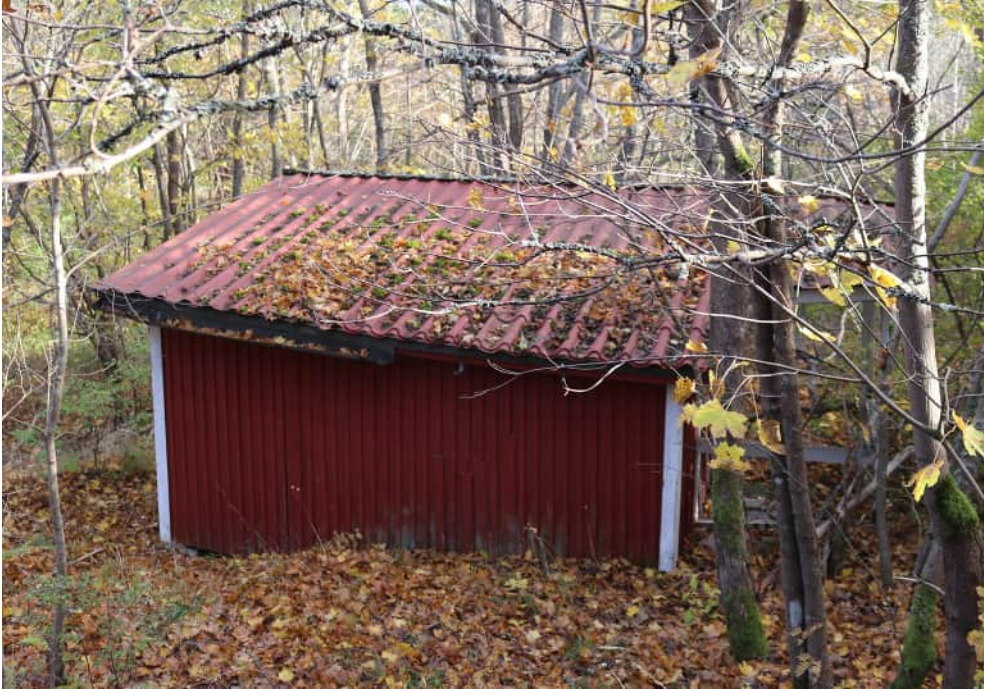
Kuva 60.

Vesikourusta puuttuu puolet.

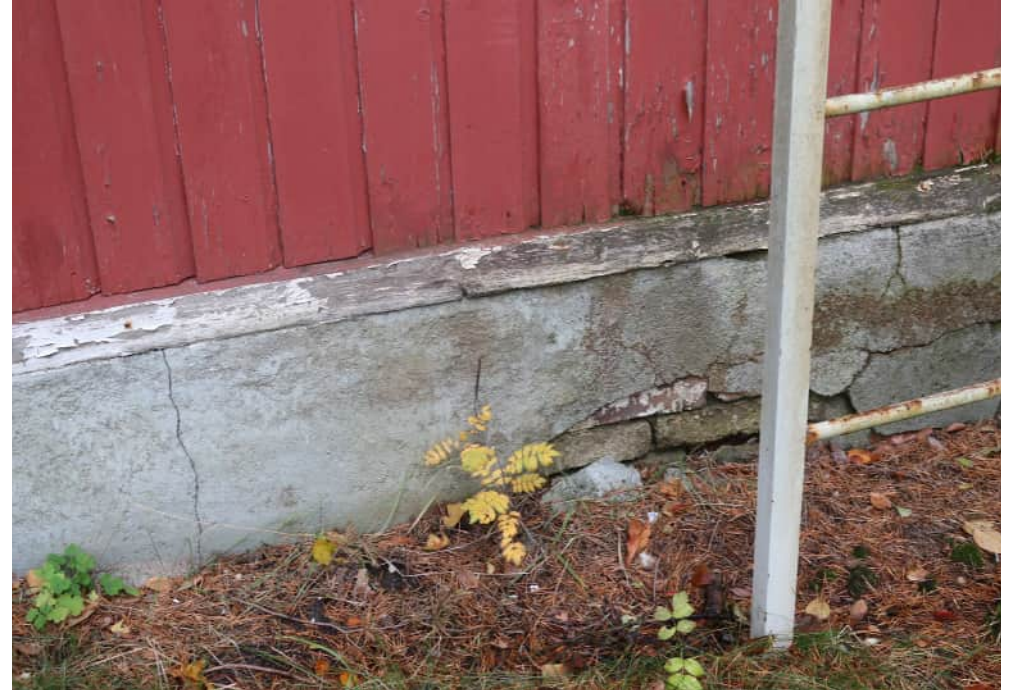
Kuva 74.

Päärakennuksen haljenneen betonipinnan alta näkyy tiilimuurisokkeli.

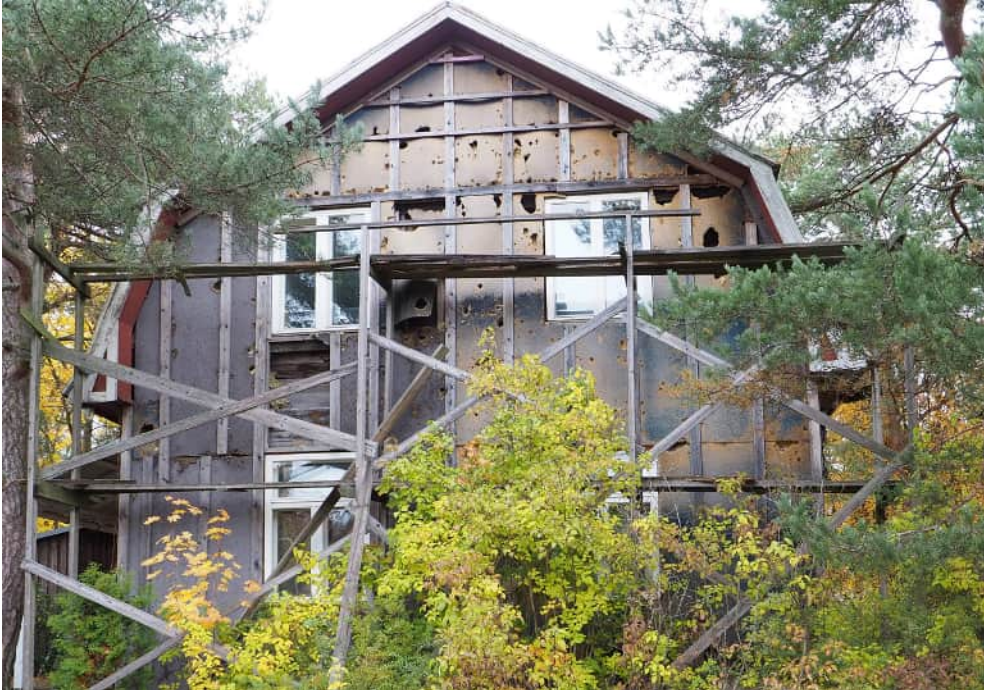
Kuva 76.

Rakennustelineet ovat edelleen päärakennuksen (1) lounaisjulkisivun edessä, ja näkyvillä oleva ulkoseinän eriste on pahoin reikiintynyt lintujen nokittua siitä paloja. Julkisivun ikkunat on kuitenkin hiljattain ehditty vaihtaa uusiin. Muilla julkisivuilla on eri aikakausilta ikkunoita, joissa on vaihteleva määrä välipuitteita ja ikkunaruutuja. Mansardikaton kunnosta ei ole tietoa. Museon informaatioportaalien aiemman inventoinnin mukaan rakennuksessa ei ole säilyneitä tulisijoja<sup>60</sup>.

Väinöläntie 1:n päärakennuksen (1) lounaisjulkisivun kunnostus on jäänyt kesken, ja näkyvillä oleva eriste on pahoin reikiintynyt.

Päärakennus päässyt silmämääräisesti arvioituna huonoon kuntoon. Osittain syynä on harmillisesti kesken jäänyt korjaustyö. Etelän puoleisen ulkoseinän rakenteet ovat olleet yli 10 vuotta säältä suojaamatta, kun ulkoverhous on purettu ja seinää on lisälämmöneristetty. Samassa yhteydessä on etelään suuntautuvat ikkunat vaihdettu uusiin. Vesikaton maali on huonossa kunnossa. Katolla on runsaasti roskaa ja pelleissä näkyy leväkasvustoa ja ruostetta. Rakennuksen nykytila tarjoaa havainnollisen esimerkin siitä, miten valitettavan nopeasti rakennus vaurioituu laiminlyötynä.

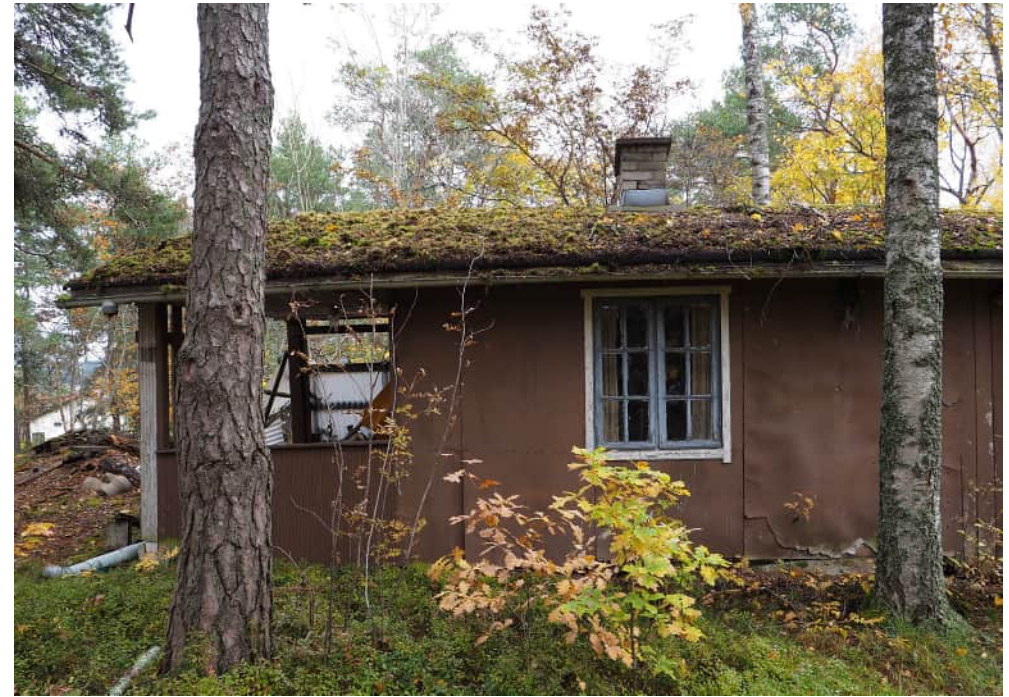
Kuva 85.

Sauna/varastorakennuksen (3) todennäköisesti 1950–1960-luvulla remontoitu tai rakennettu pääty. Ikkunan koko ja puitteet ovat erilaiset kuin rakennuksen lautaverhotussa osassa. Myös kuistin sormipaneeli viittaa 1950-lukuun.

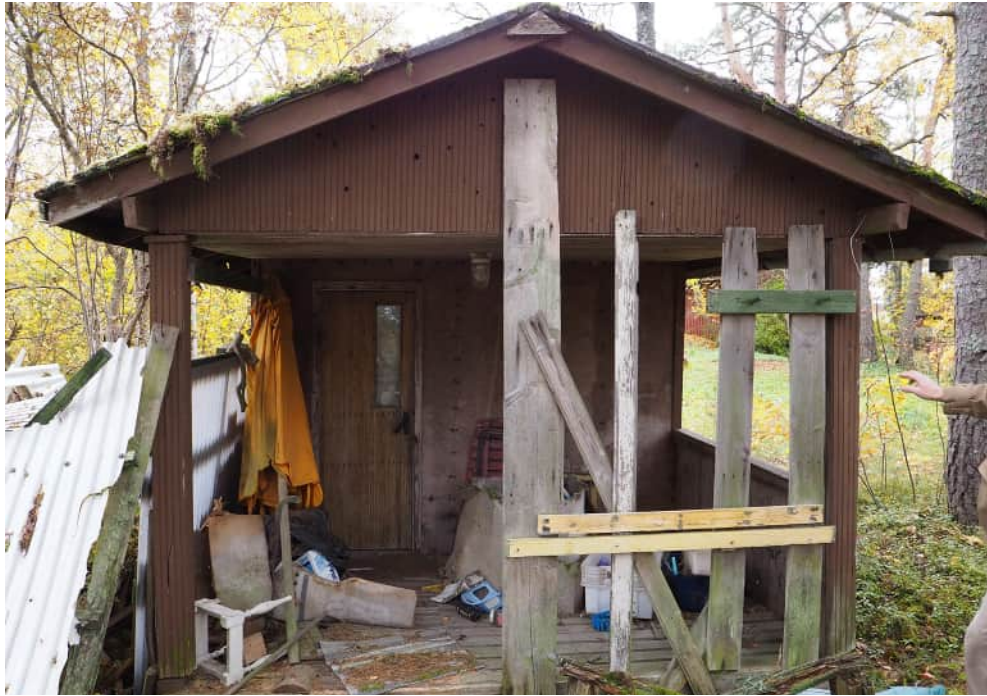
Kuva 86.

Sauna/varastorakennuksen (3) kuisti. Oven muotoilu ja paneeli viittaavat 1950-lukuun.

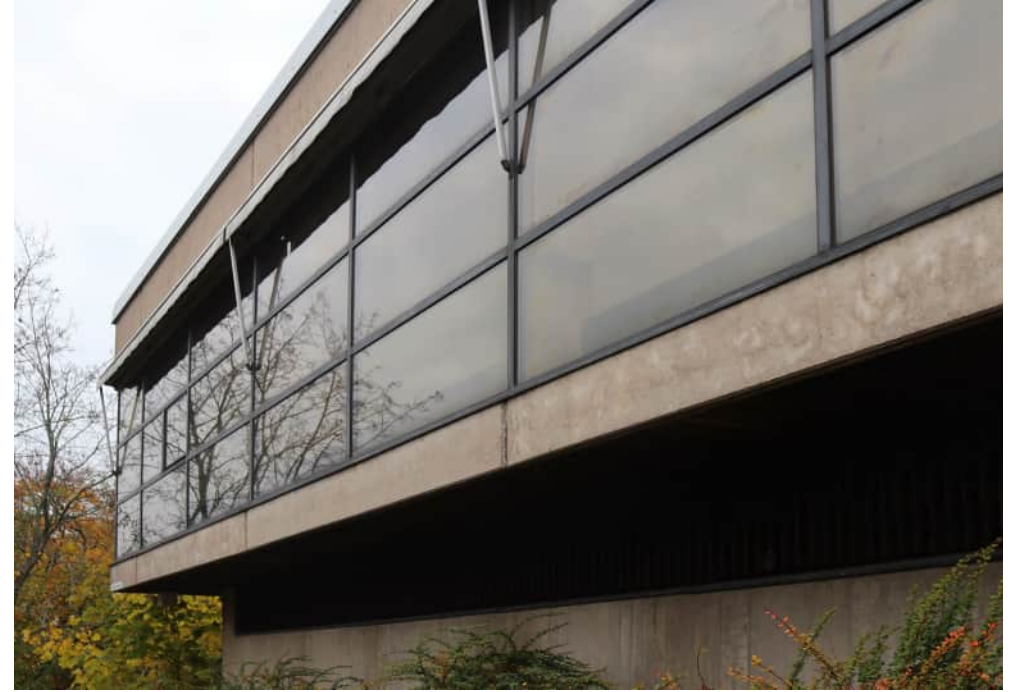
Kuva 99.

Sisäänvedetty ensimmäinen kerros on lautamuottipintaista betonia ja tummanruskeaksi maalattua puurimoitusta, kun taas lasijulkisivujärjestelmä kattaa valtaosan toisen kerroksen julkisivusta. Ikkunalasijärjestelmän yläpuolella on pieni lipa. Toisen kerroksen betonielementtien saumat ovat näkyvissä.

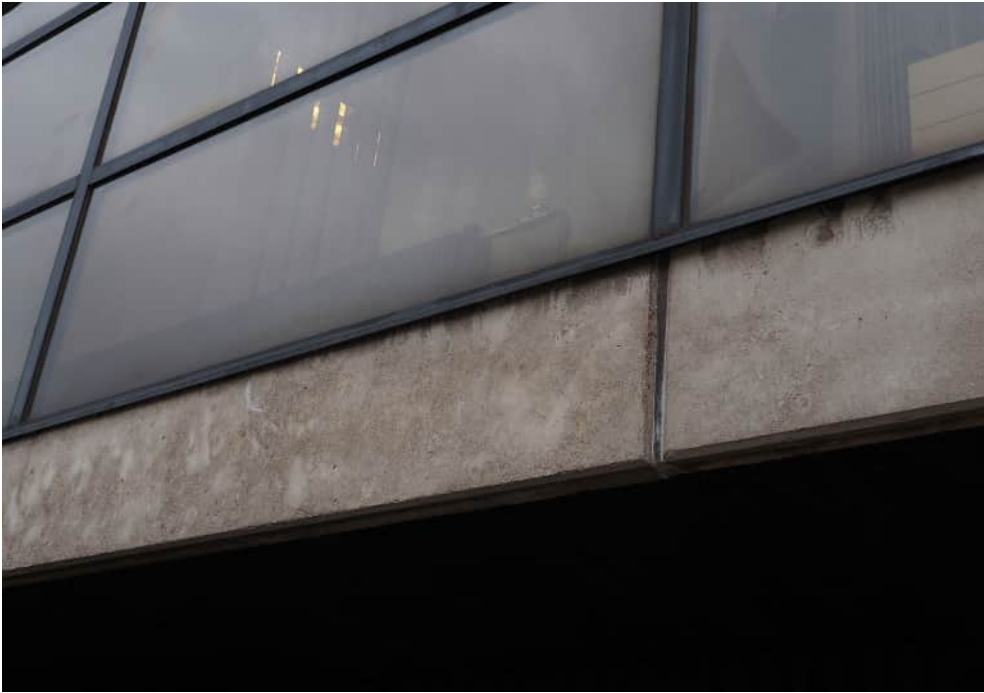
Kuva 100.

Lähinäkömä toisen kerroksen betonielementistä ja elementtisaumasta sekä lasijulkisivusta.

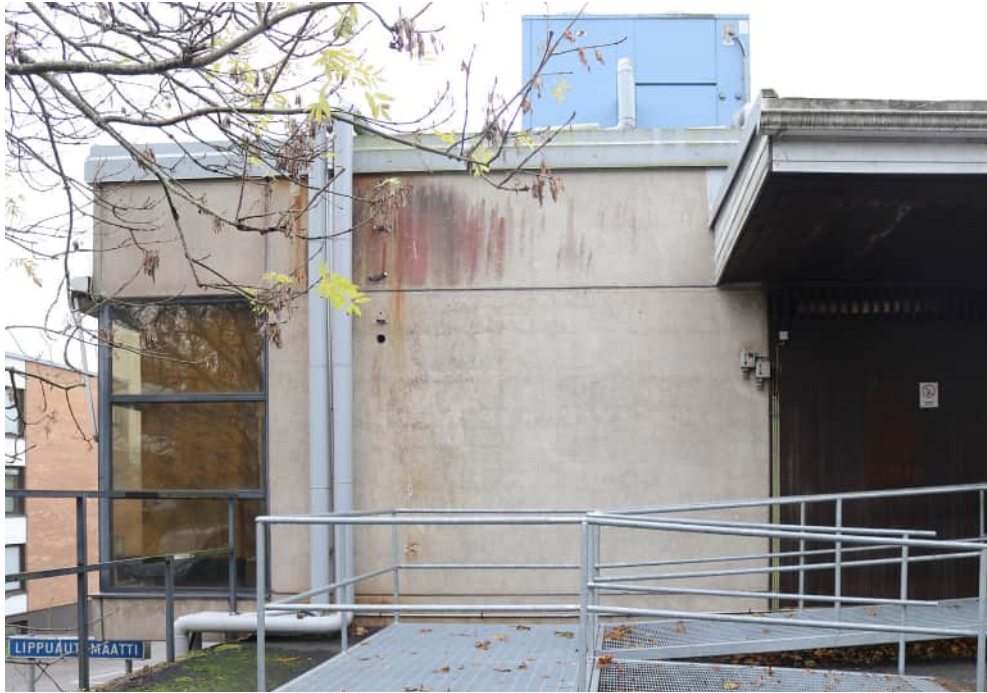
Kuva 106.

Koillisjulkisivun pääty, jonka eteen on rakennettu luiska sisäänkäynnin yhteyteen. Lasijulkisivujärjestelmä kiertää rakennuksen itäkulman yli. Betonijulkisivussa on pientä värjäymää.

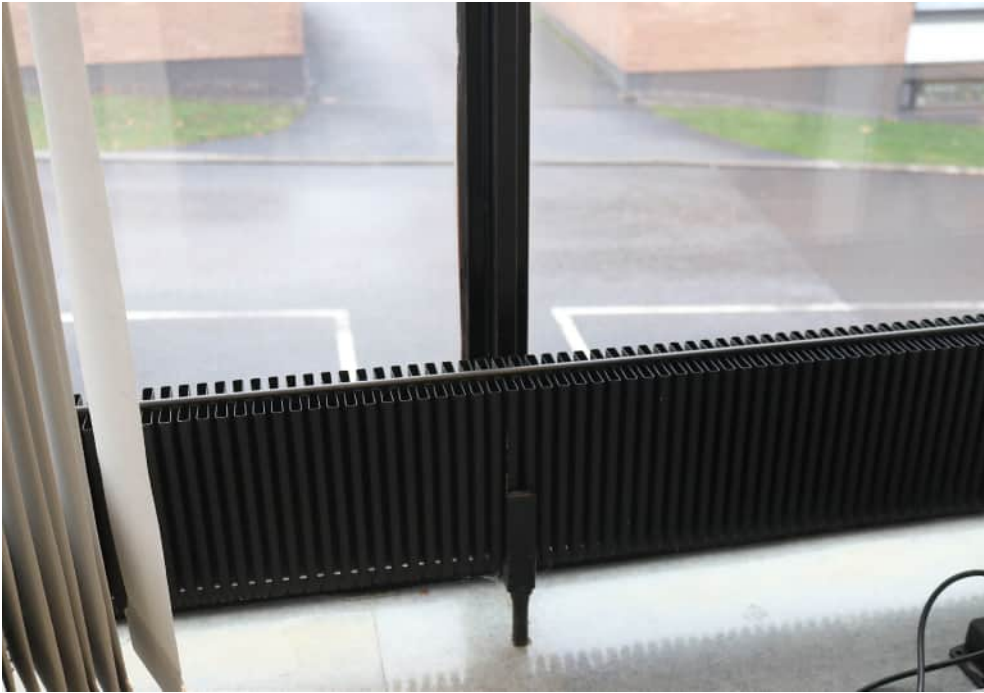
Kuva 122.

Kahdessa toimistohuoneessa on musta, muotoilunsa ja värityksensä perusteella todennäköisesti alkuperäinen patteri.

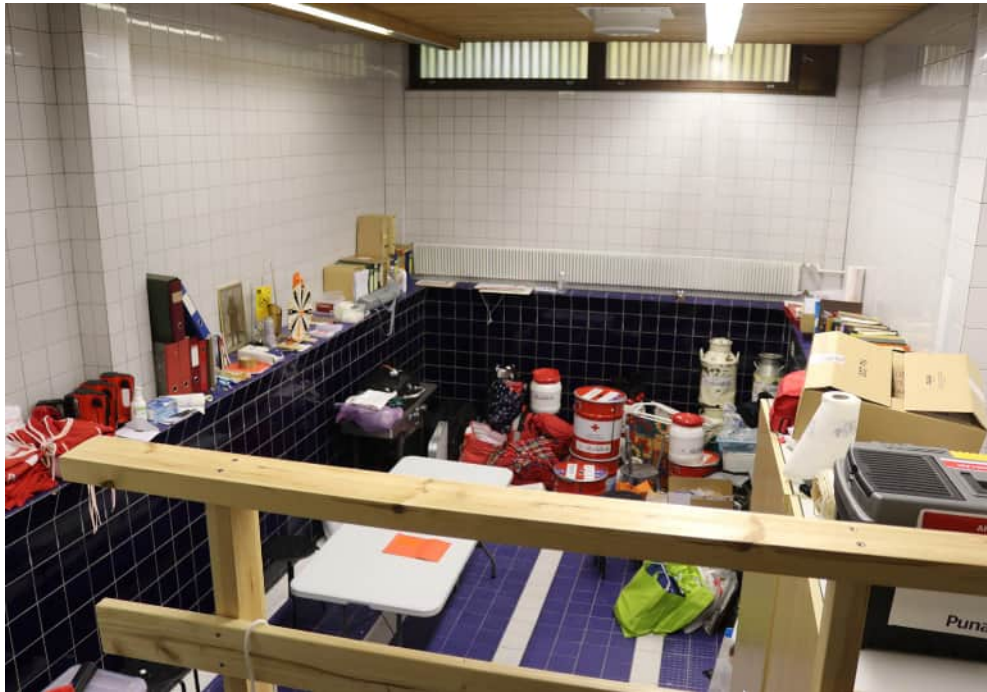
Kuva 139.

Pääsy uima-altaalle tapahtuu nykyisin ainoastaan siivouskomeron läpi, sillä alun perin avoin pesuhuoneen seinä allashuonetta vasten on muurattu kiinni.

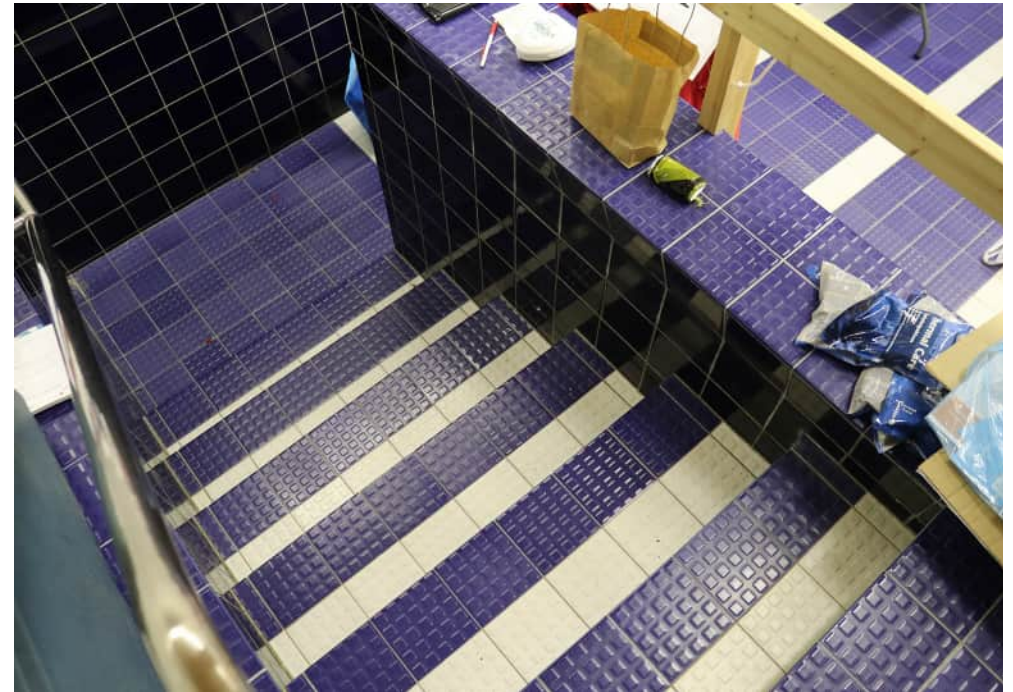
Kuva 140.

Kuntoutuskäyttöön suunniteltu uima-allas toimii tällä hetkellä Punaisen ristin varastotilana.

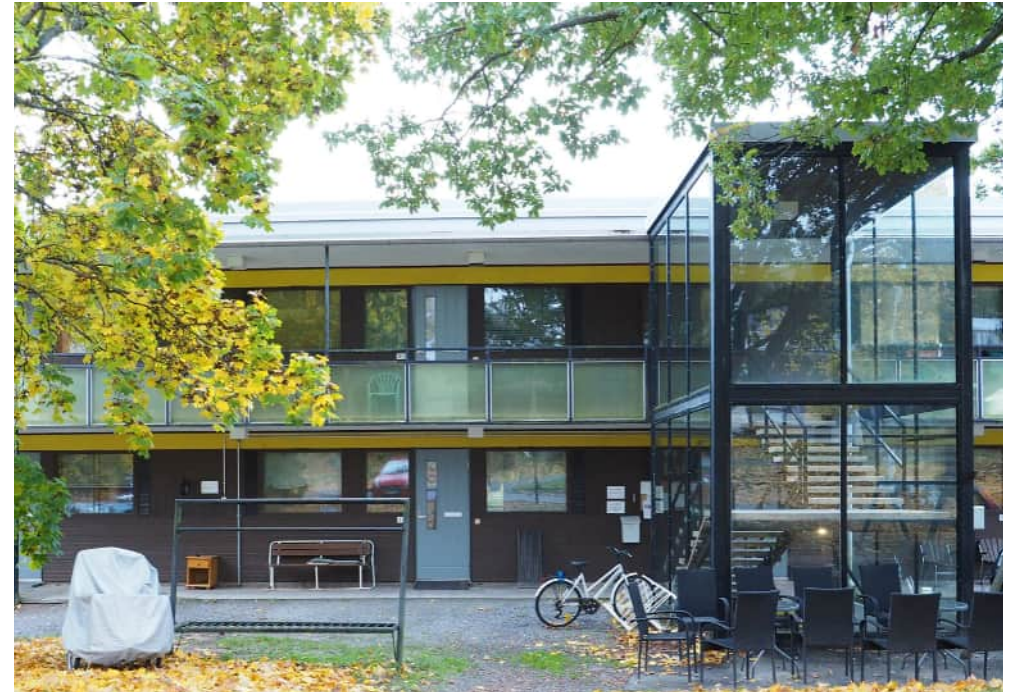
Kuva 150.

Vanhemman osan julkisivu koilliseen. Toisen kerroksen edessä on luhtikäytävä. Kuvassa näkyy toiseen kerrokseen johtava, lasiseinän verhoitettu portaikko.

Asuinrakennuksien julkisivuihin on tehty muutoksia. Vanhemman, alarinteesen sijoittuvan rakennuksen alkuperäisissä julkisivupiirustuksissa sekä lounaan puoleinen pitkä sivu että luoteeseen suuntautuva pääty on parvekkeiden osalta jäsennelty kennomaisesti siten, että suhteellisen sirosti mitoitettu betonirakenne kehystää yksittäisiä parvekkeita. Parvekekaiteen materiaaliksi on merkitty suunnitelmissa sisäpihan luhtikäytävän kaiteen tavoin värillinen muovilevy ja umpinaiselle osalle kyllästetty ja höylätty lauta. Nykyisin sekä kaide että pystyosa näyttävät olevan vaakasuuntaisesti profiloitua muovipinnoitettua valkoista peltiä. Kaiteen umpiosa nousee myös korkeammalle kuin alkuperäisissä piirustuksissa. Kennomainen vaikutelma on kadonnut, koska parvekkeiden välinen pystysuuntainen betonirakenne on peitetty seinäkkeellä. Käytettyjen materiaalien eroista huolimatta alkuperäiset julkisivupiirustukset luovat mittakaavan ja sommittelun ansiosta miellyttäviä esimerkiksi Jyväskylän Kortepohjan ja Helsingin Kannelmäen pientalojen arkkitehtuuriin. Myöhemmät muutokset parvekekenttien jäsentelyssä, materiaaleissa ja väryksessä sekä vesikaton ja parvekkeiden pellityksissä heikentävät vaikutelmaa. Myös sisäpihan puolella maantasokerroksen puupintaist ulko-ovet on korvattu uusilla vaaleanharmailta ovilla ja porrastornin umpiseinä muutettu lasiseinäksi.

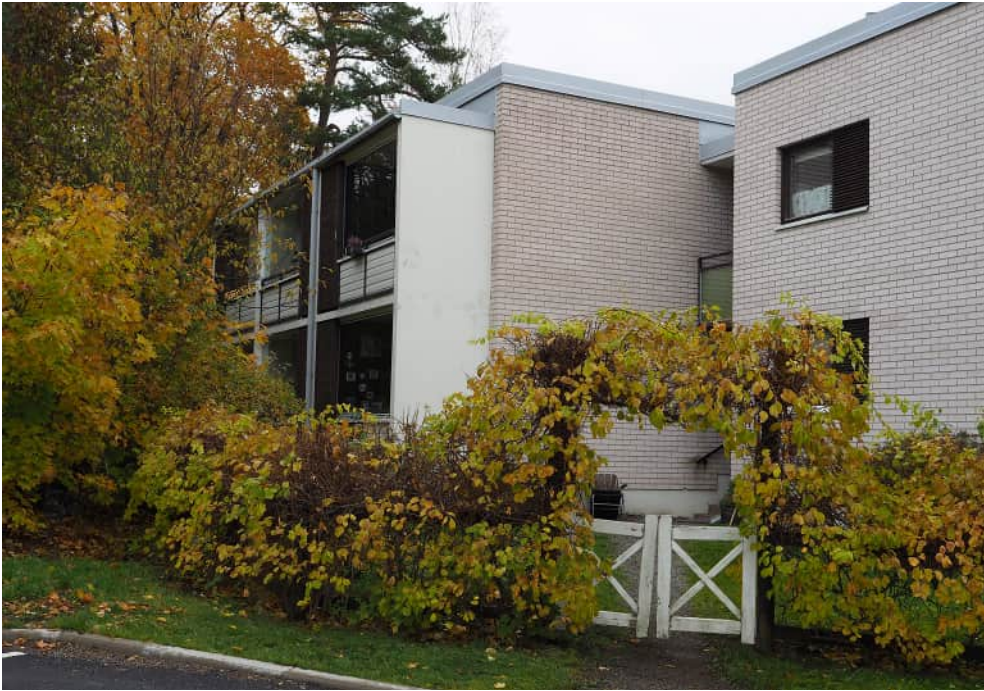
Kuva 155.

Vanhemman osan luoteispääty. Tuuletusikkunoiden ja parvekkeiden edessä on säilynyt ilmeisesti alkuperäistä tummanruskeaksi maalattua puurimoitusta.

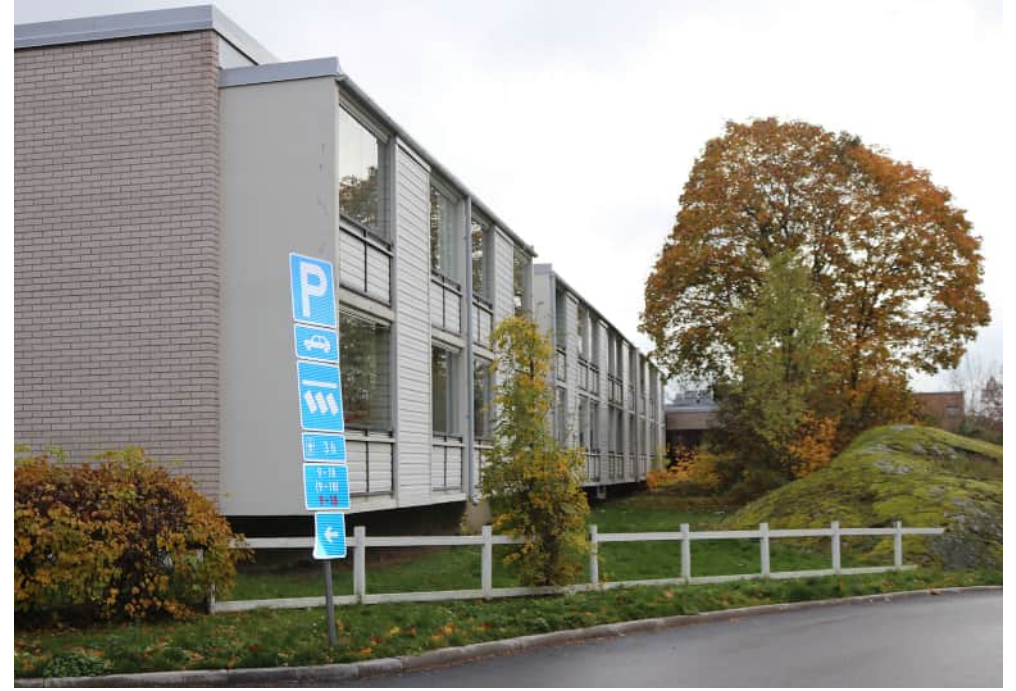
Kuva 156.

Vanhemman osan parvekejulkisivu kohti Noviisinkatua. Valkoinen leveämpi vaakalaudoitus ei vaikuta alkuperäiseltä. Rakennus jää osin piiloon kallion ja puuston taakse.

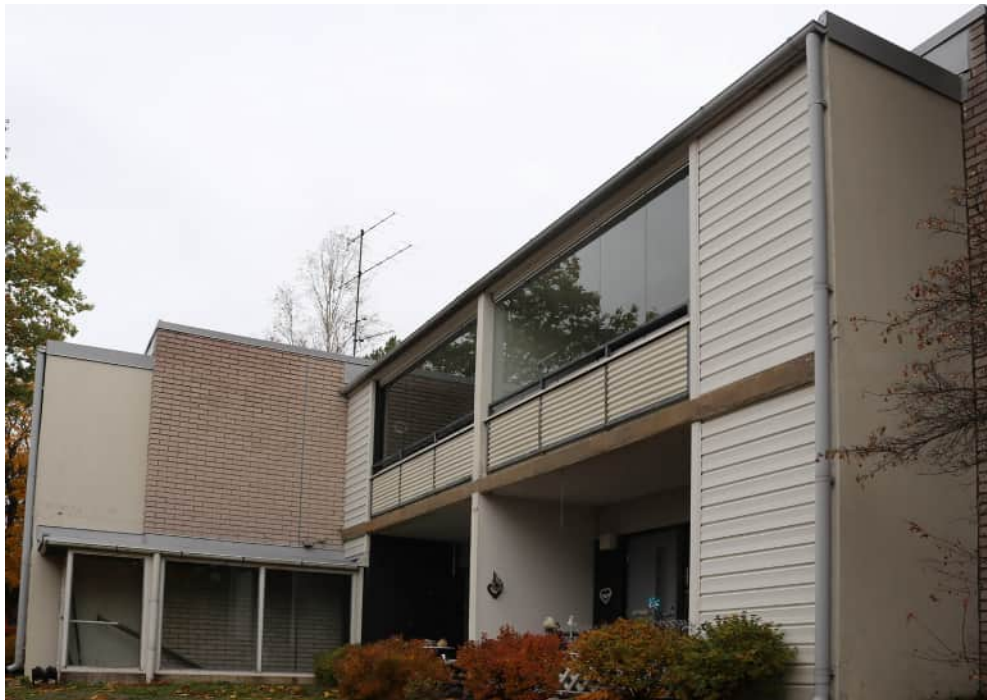
Kuva 168.

Uudemman rakennuksen eteläkulma. Parvekevarastojen vaakasuuntainen, muovipinnoitettu pelti ei vaikuta alkuperäiseltä.

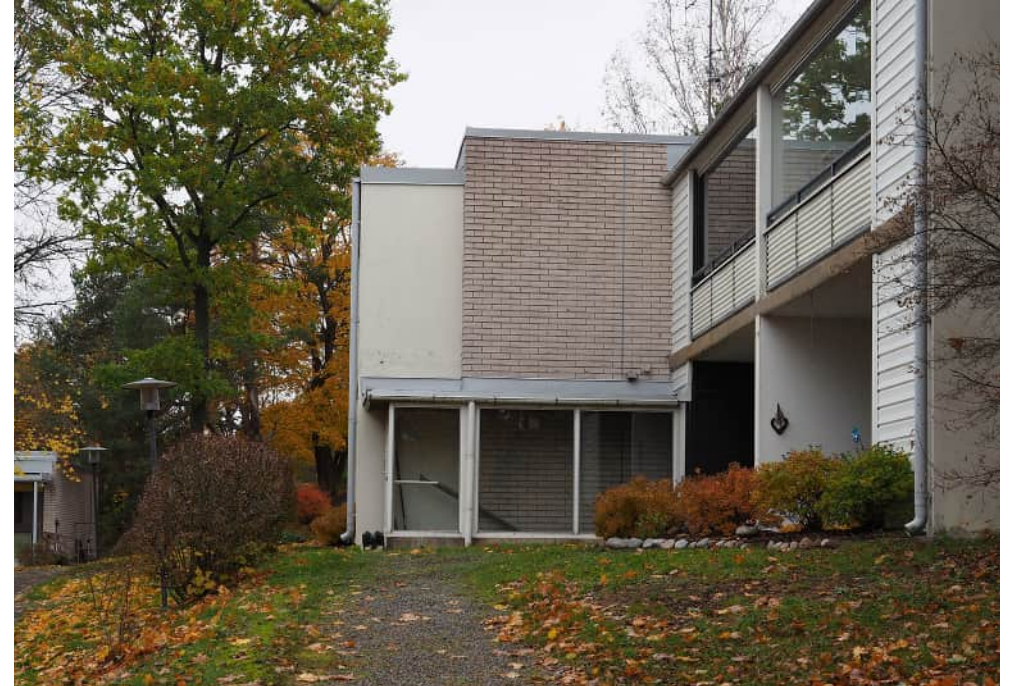
Kuva 170.

Portaikko lasiseinän takana johtaa uudemman osan kellaritiloihin.

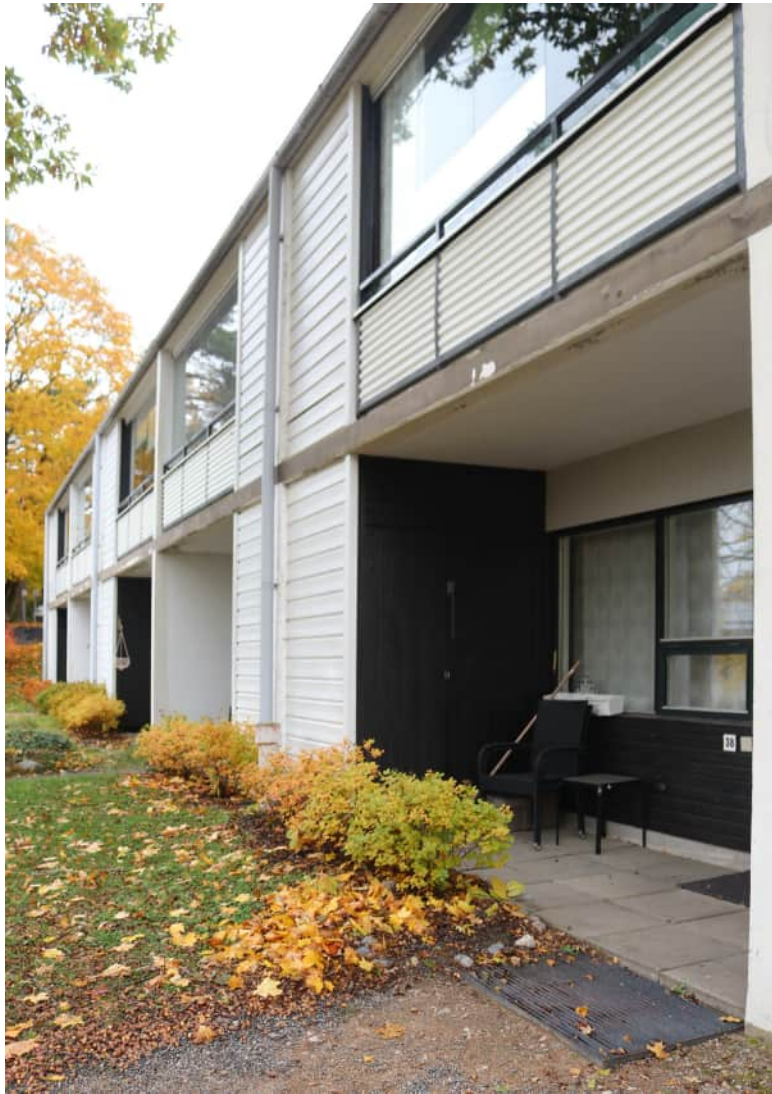
Kuva 171.

Näkymä uudemman osan julkisivusta kohti lounasta.

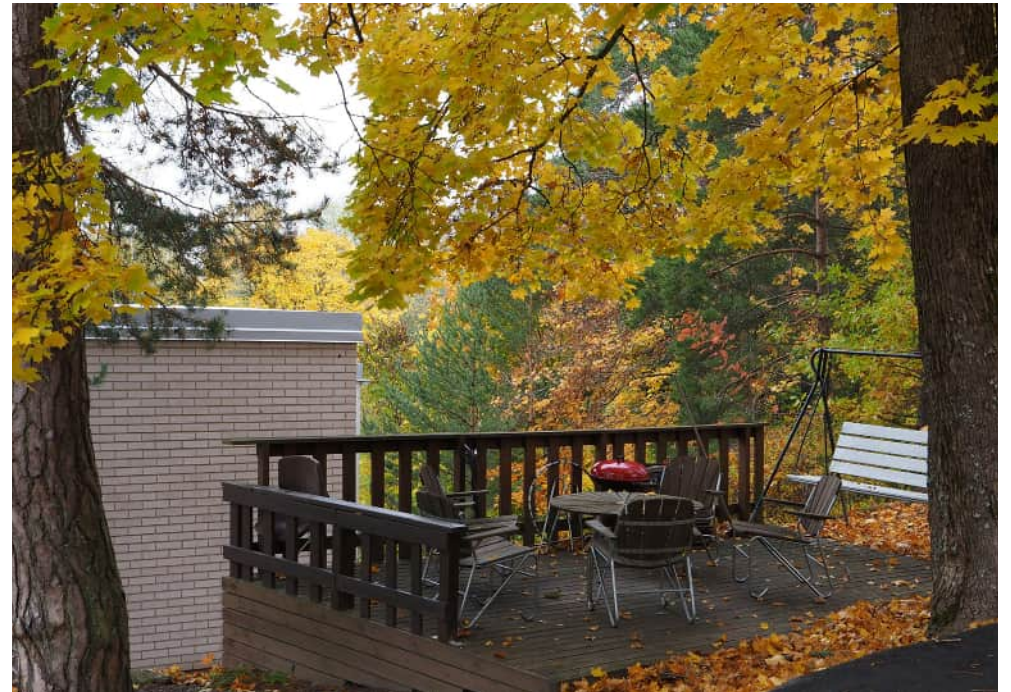
Kuva 172.

Oleskelu- ja grillipaikka tontin pohjoiskulmassa.

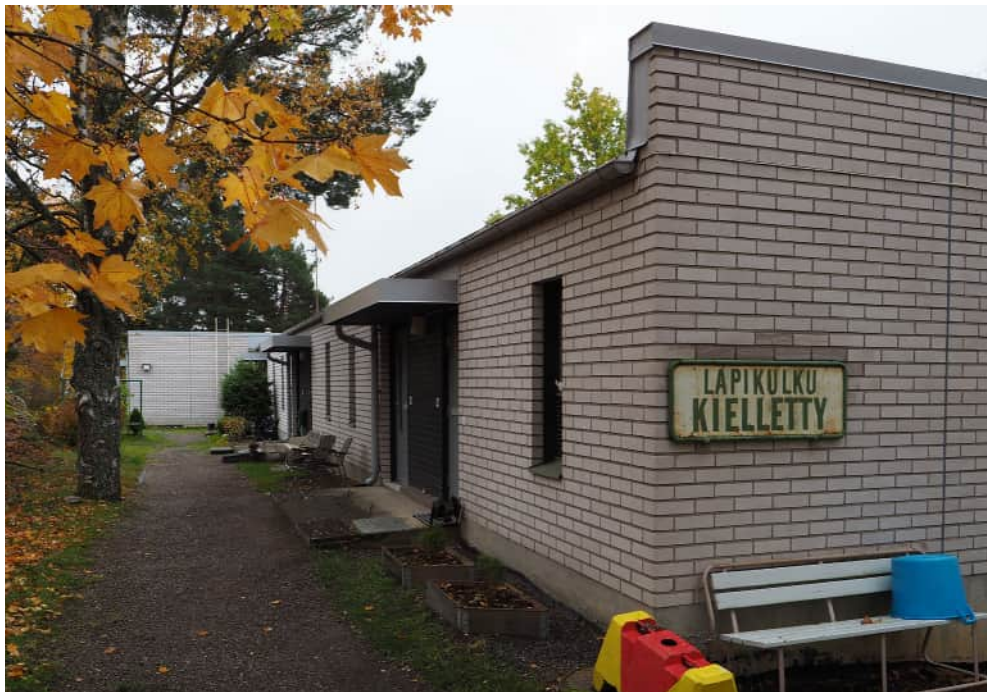
Kuva 173.

Uudemman osan pohjoiskulma.

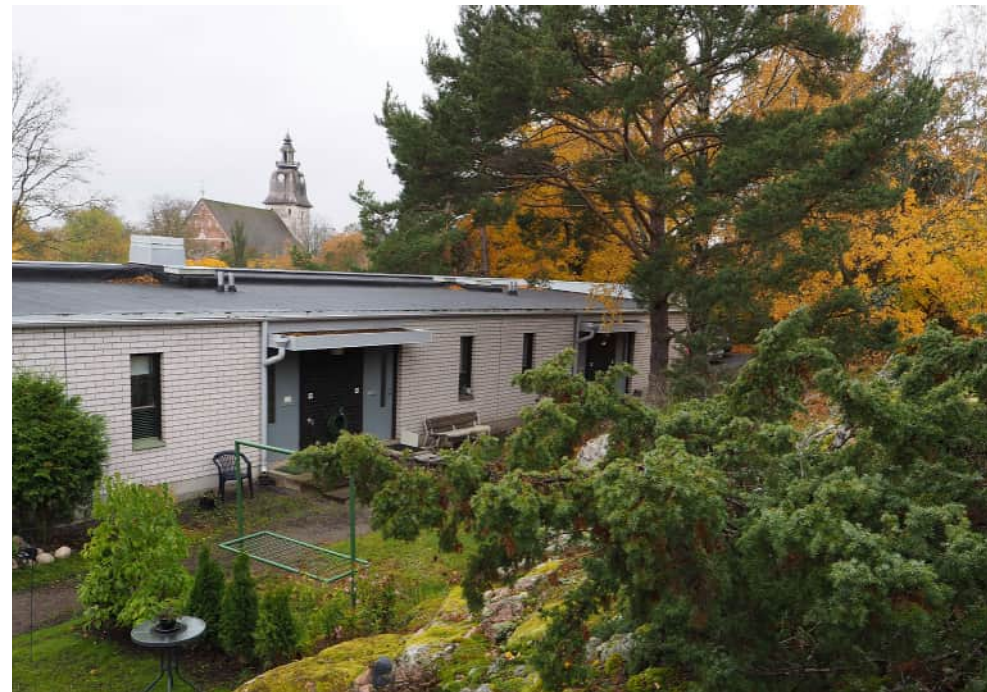
Kuva 174.

Uudemman osan julkisivu koilliseen. Rakennuksen koillispuolella on jäkälän, sammalen ja muun kasvillisuuden verhoamaa kalliota. Naantalin kirkko näkyy rakennuksen katon yli.

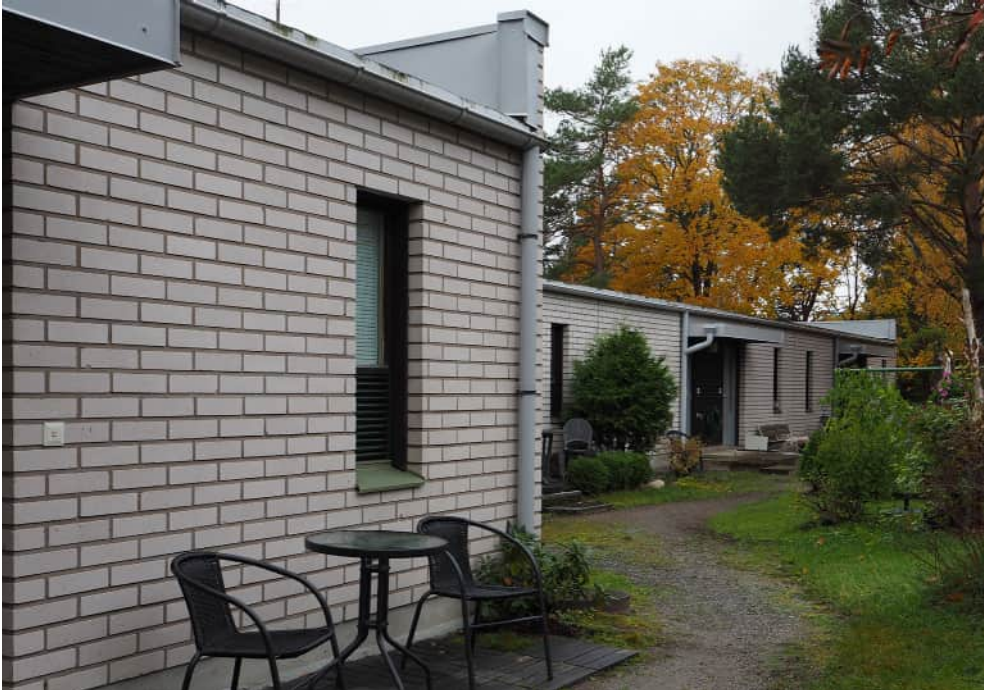
Kuva 175.

Näkymä uudemman osan koillisjulkisivulta, jossa on asuntojen sisäänkäyntejä ja pieniä oleskelualueita.

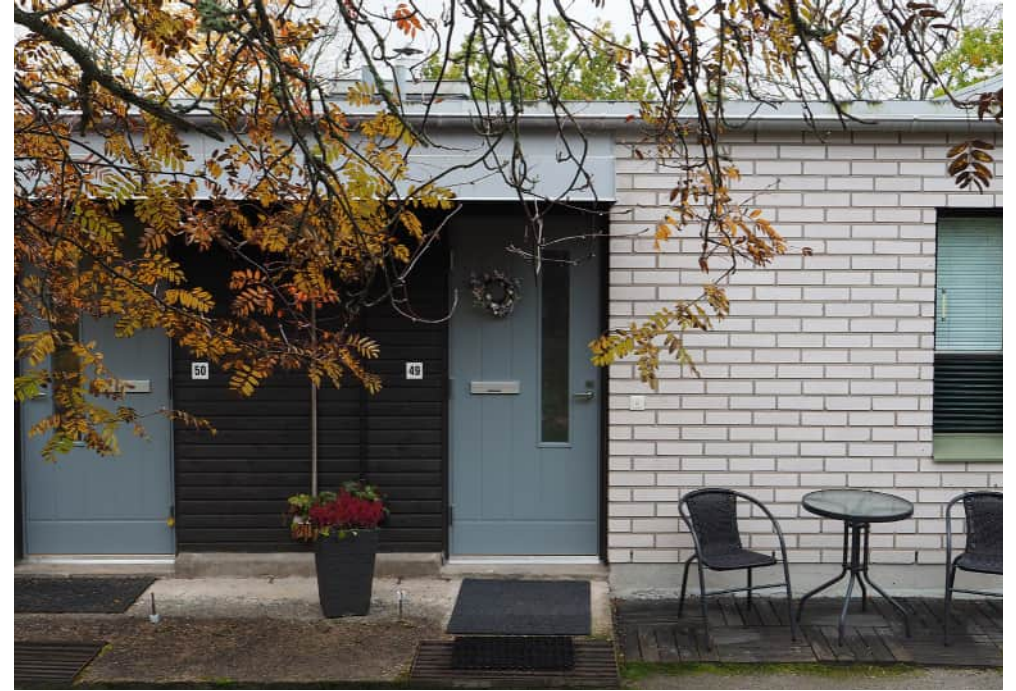
Kuva 176.

Uudemman osan toisen kerroksen asuntojen sisäänkäyntejä rakennuksen koillisivulla.

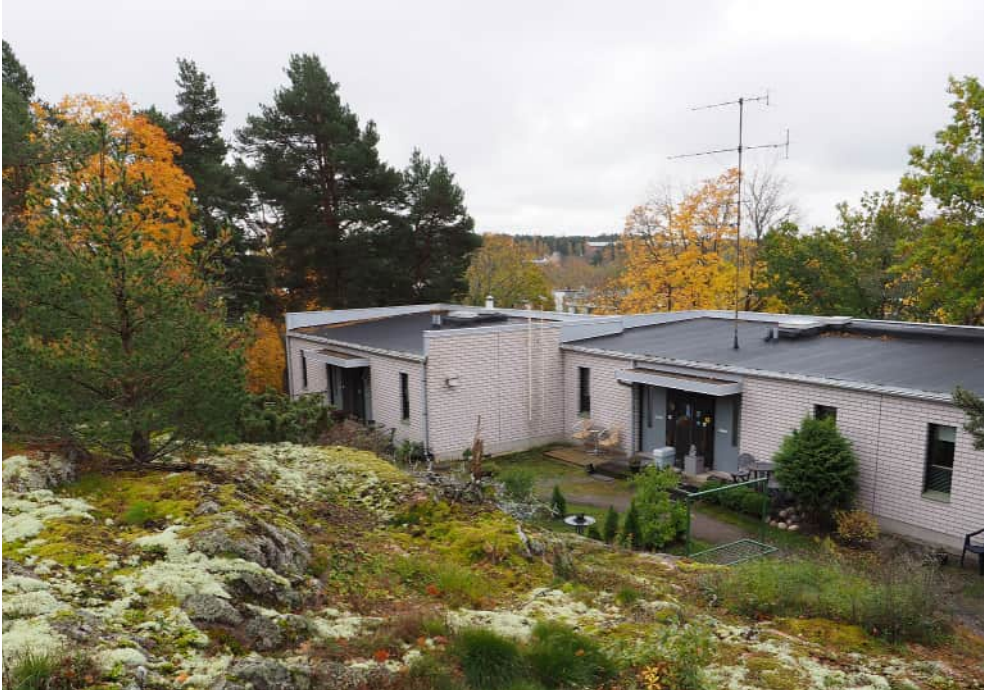
Kuva 177.

Uudemman osan julkisivu koilliseen. Rakennusmassassa tapahtuu porrastus. Asemakaavassa on määritelty, että kuvan etualalla näkyvä reuna-alue tulee säilyttää luonnonmukaisena ja hoitaa siten, ettei maiseman luonne oleellisesti muutu.

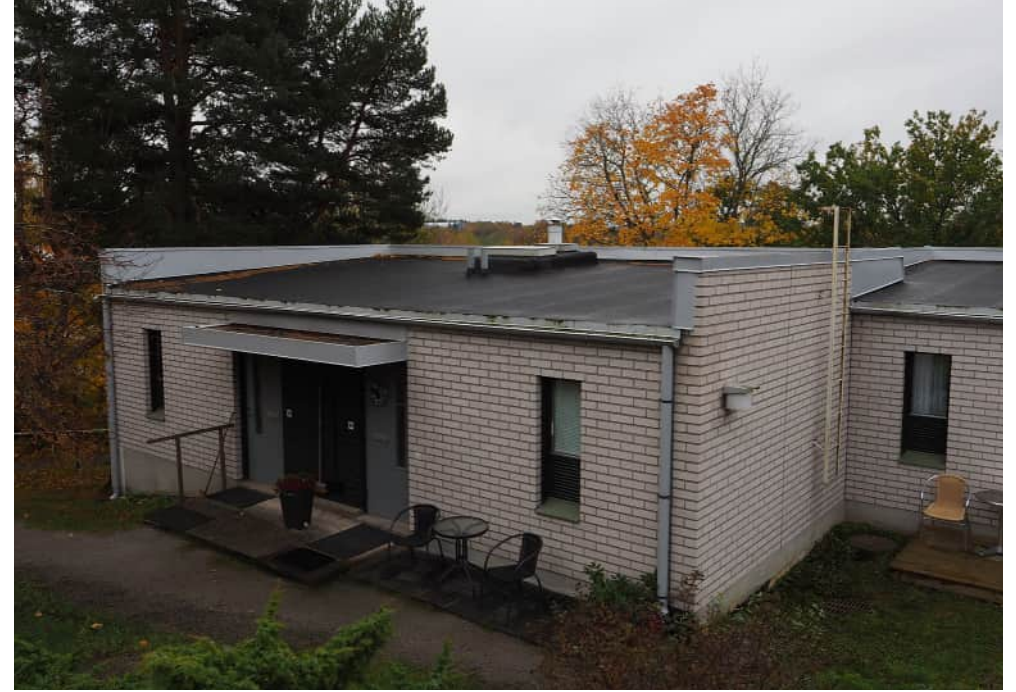
Kuva 178.

Uudemman osan koillisjulkisivu tontin itäpäädyssä. Polku johtaa alas kohti Maariankatua.

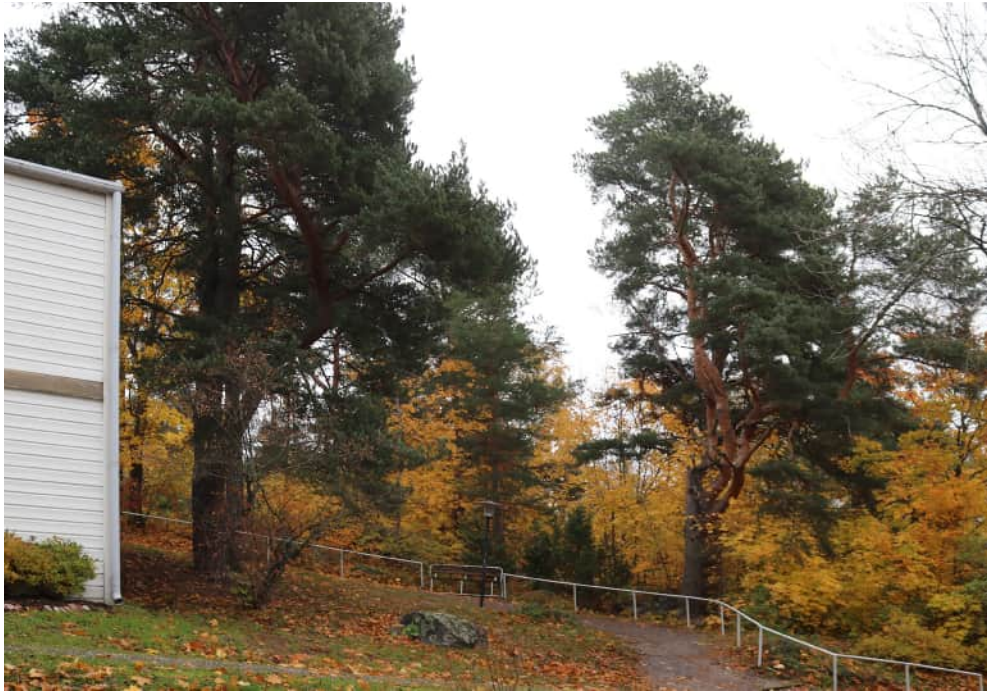
Kuva 179.

Polku johtaa uudemman osan ylempään kerrokseen tontin itäreunassa.

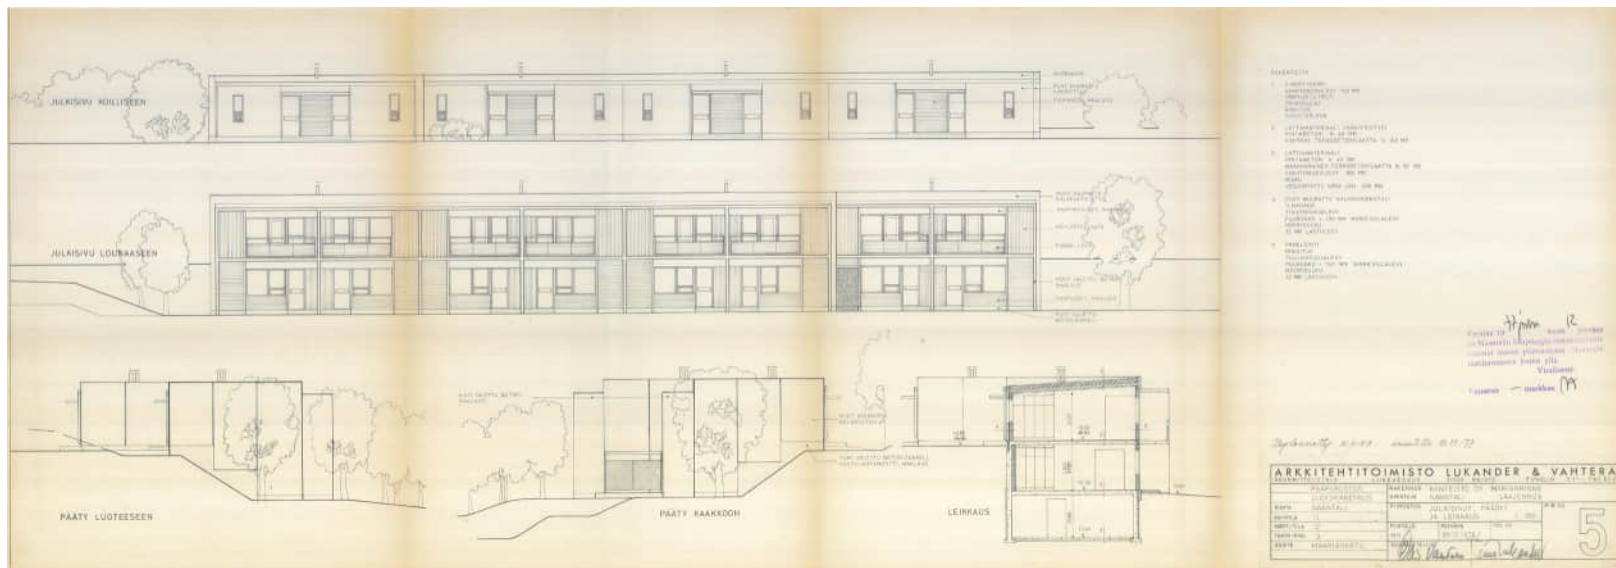
Kuva 180.

Uudemman osan julkisivu- ja leikkauspiirustukset vuodelta 1976.

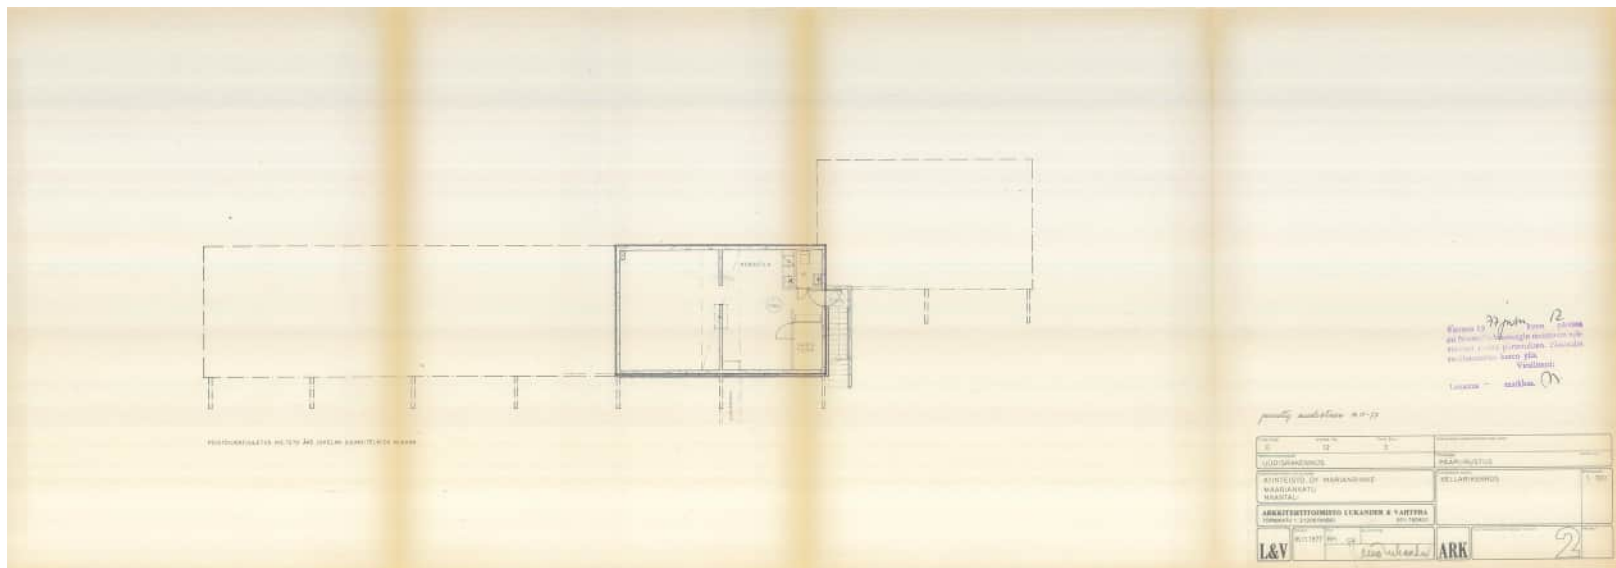
Kuva 181.

Uudemman osan kellarikerroksen pääpiirustus vuodelta 1977.
